USO DA CLASSIFICAÇÃO GEOMECÂNICA *SLOPE MASS RATING* (SMR) EM UMA PEDREIRA DE MÁRMORE NO DISTRITO DE ITAOCA, SUL DO ESTADO DO ESPÍRITO SANTO, BRASIL

RESUMO

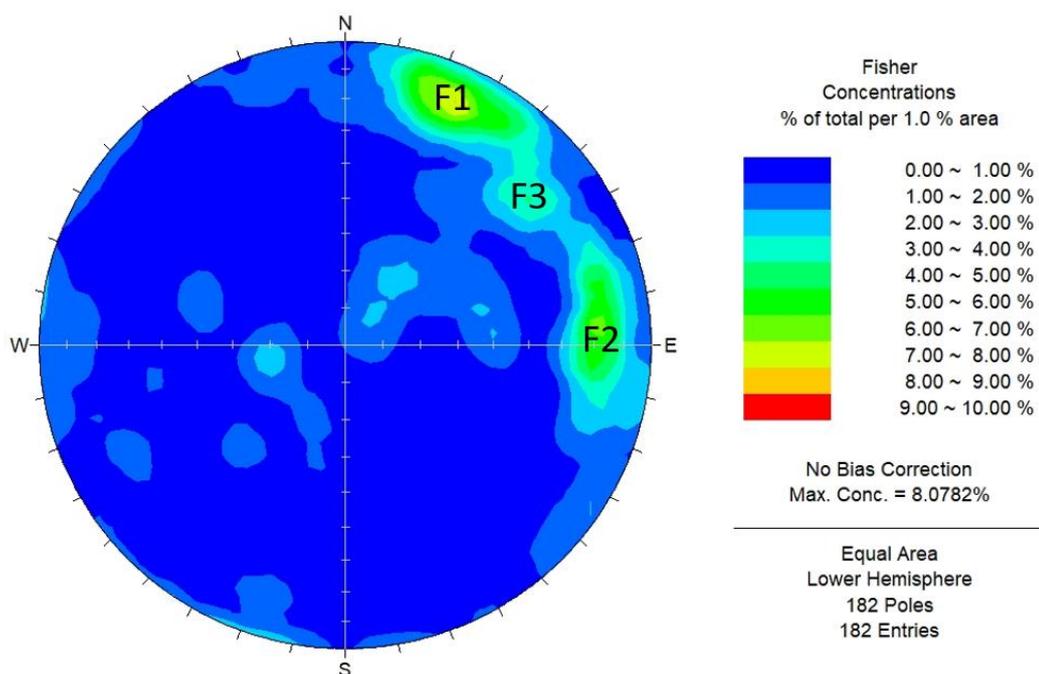
Figura 3. Estereograma de contorno de pólos de juntas para o Talude NE1.

O estereograma da Figura 3 reproduz a concentração de 182 polos de juntas obtidos para o talude NE1. Conforme esta figura, três famílias de descontinuidades podem ser identificadas: F1 (203/76), F2 (266/73) e F3 (230/66).

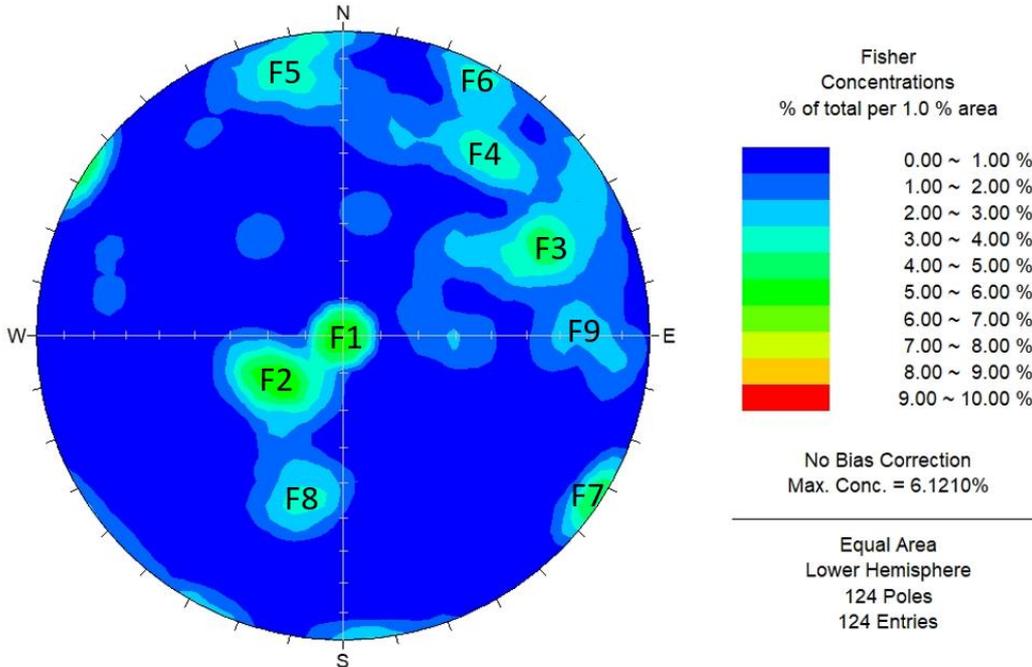
Figura 4. Estereograma de contorno de pólos de juntas para o Talude NE2.

O estereograma da Figura 4 reproduz a concentração de 124 polos de juntas obtidos para o talude NE2. Conforme esta figura, nove famílias de descontinuidades podem ser identificadas: F1 (horizontal), F2 (053/20), F3 (246/60), F4 (219/63), F5 (169/79), F6 (207/85), F7 (302/86), F8 (012/46) e F9 (269/68).

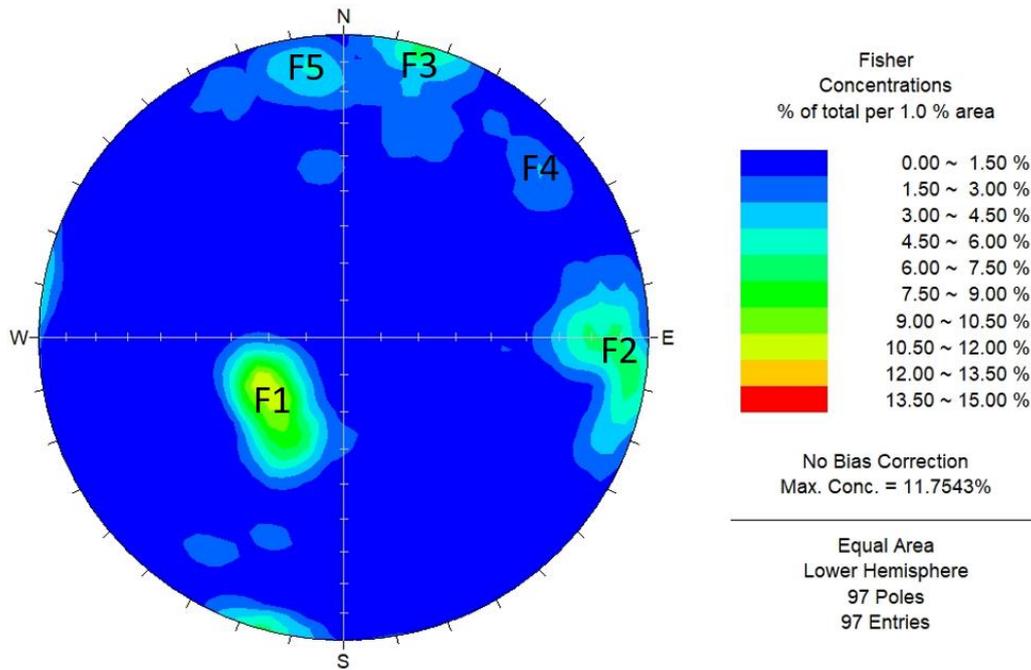
Figura 5. Estereograma de contorno de pólos de juntas para o Talude NE3.

O estereograma da Figura 5 reproduz a concentração de 97 polos de juntas obtidos para o talude NE3. Conforme esta figura, cinco famílias de descontinuidades podem ser identificadas: F1 (054/25), F2 (273/81), F3 (194/87), F4 (172/77) e F5 (230/73).

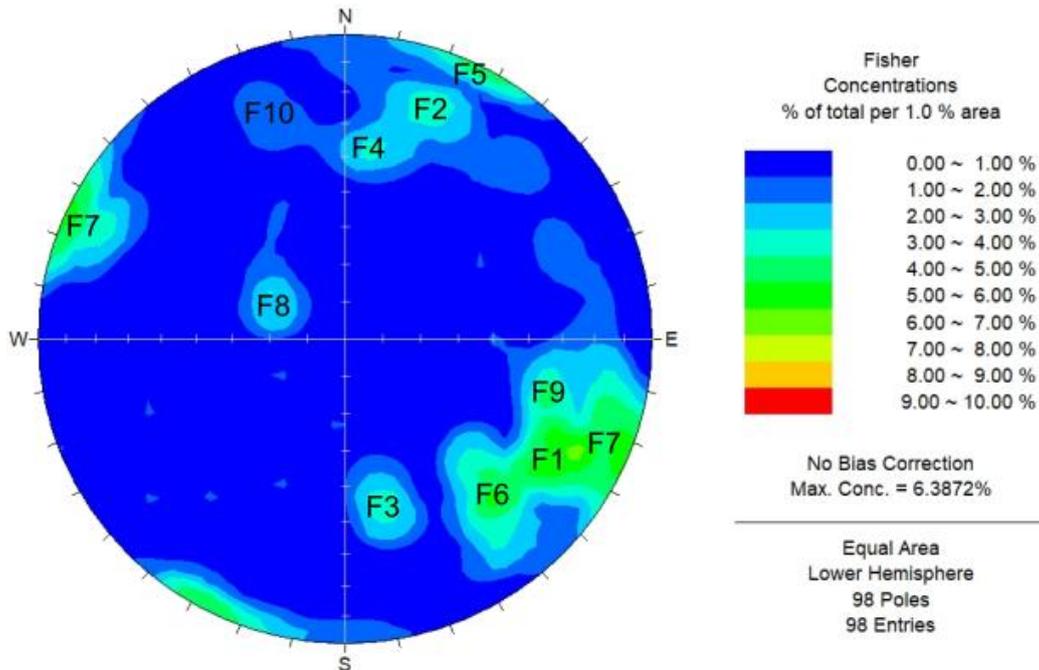
Figura 6. Estereograma de contorno de pólos de juntas para o Talude SE.

O estereograma da Figura 6 reproduz a concentração de 98 polos de juntas obtidos para o talude SE. Conforme esta figura, dez famílias de descontinuidades podem ser identificadas: F1 (296/72), F2 (200/69), F3 (346/47), F4 (187/52), F5 (207/87), F6 (317/61), F7 (290/87), F8 (116/20), F9 (285/58) e F10 (161/68).

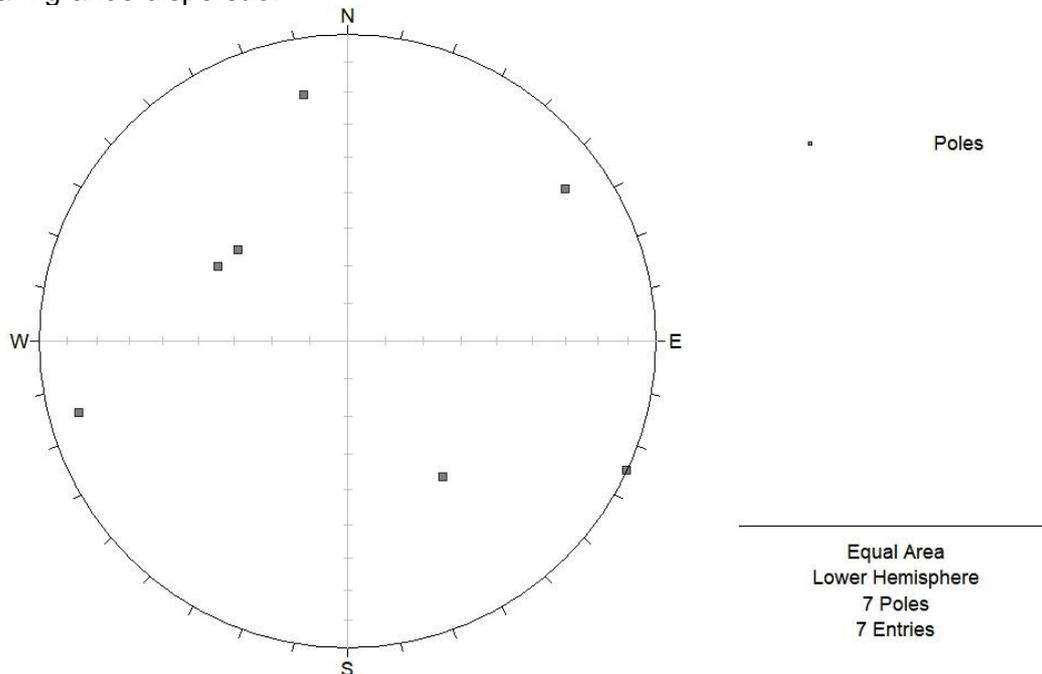
Figura 7. Estereograma de pólos de juntas para o Talude NW.

O estereograma da Figura 7 reproduz a concentração de 7 polos de juntas obtidos para o talude NW. Conforme esta figura, há poucas medidas estruturais e as mesmas mostram grande dispersão.

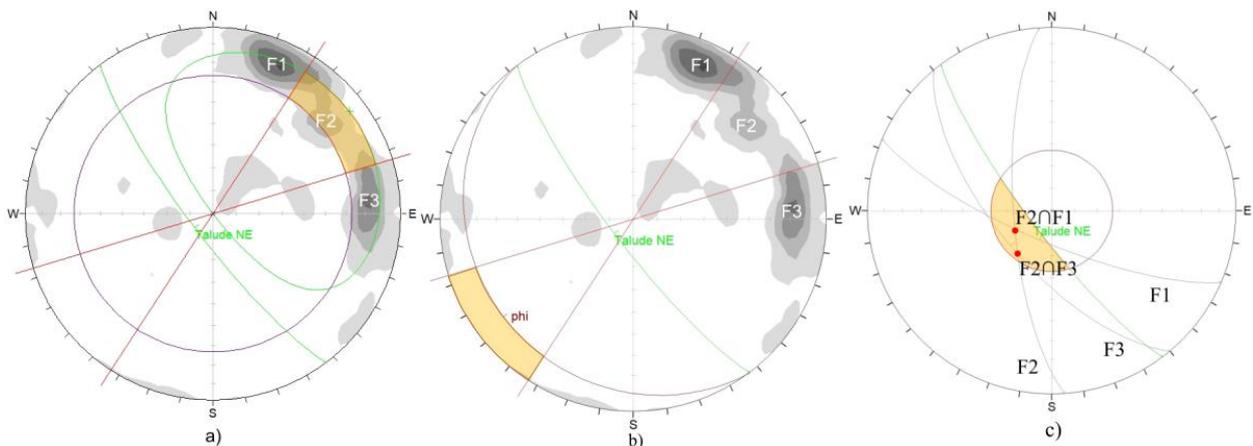
Figura 8. Análises cinemáticas para ruptura planar (a), por tombamento flexural (b) e em cunha (c) para o talude NE1.

A Figura 8 retrata a análise cinemática para ruptura planar, por tombamento flexural e por cunha para o talude NE1. Observa-se que a família de juntas F2 pode provocar ruptura planar (Figura 8a). Por outro lado, constata-se que a ruptura por tombamento flexural não afeta o talude NE1 (Figura 8b). A Figura 8c retrata a análise cinemática para ruptura em cunha, a qual apresenta duas interseções de descontinuidades ($F2 \cap F1$ e $F2 \cap F3$) localizadas na zona crítica (meia lua hachurada). A Figura 9 retrata uma ruptura em cunha para o talude NE1.

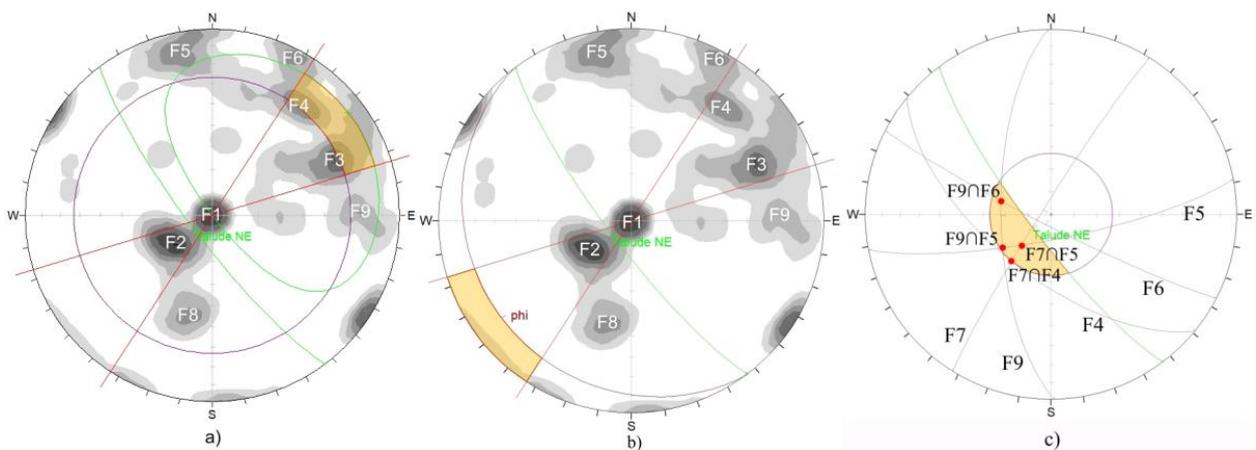
Figura 10. Análises cinemáticas para ruptura planar (a), por tombamento flexural (b) e em cunha (c) para o Talude NE2.

A Figura 10 retrata a análise cinemática para ruptura planar, por tombamento flexural e por cunha para o talude NE2. Observa-se que as famílias de juntas F3 e F4 podem provocar ruptura planar (Figura 10a). Por outro lado, constata-se que a ruptura por tombamento flexural não afeta o talude NE2 (Figura 10b). A Figura 11 ilustra uma ruptura planar de grandes proporções afetando o talude NE2. A Figura 10c retrata a análise cinemática para ruptura em cunha, a qual apresenta quatro intersecções críticas de discontinuidades (F7∩F4, F7∩F5, F9∩F5 e F9∩F6) localizadas na zona crítica (área hachurada).

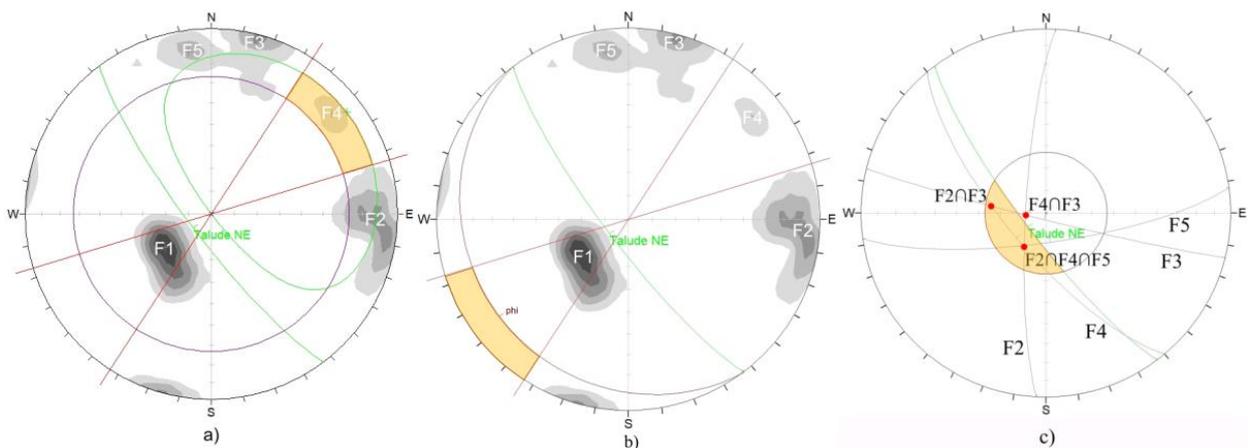
Figura 12. Análises cinemáticas para ruptura planar (a), por tombamento flexural (b) e em cunha (c) para o Talude NE3.

A Figura 12 retrata a análise cinemática para ruptura planar, por tombamento flexural e por cunha para o talude NE3. Observa-se que a família de juntas F4 pode provocar ruptura planar (Figura 12a). Por outro lado, constata-se que a ruptura por tombamento flexural não afeta o talude NE3 (Figura 12b). A Figura 12c retrata a análise cinemática para ruptura em cunha, a qual apresenta três intersecções críticas de discontinuidades ($F2 \cap F3$, $F2 \cap F4 \cap F5$ e $F4 \cap F3$) localizadas na zona crítica hachurada.

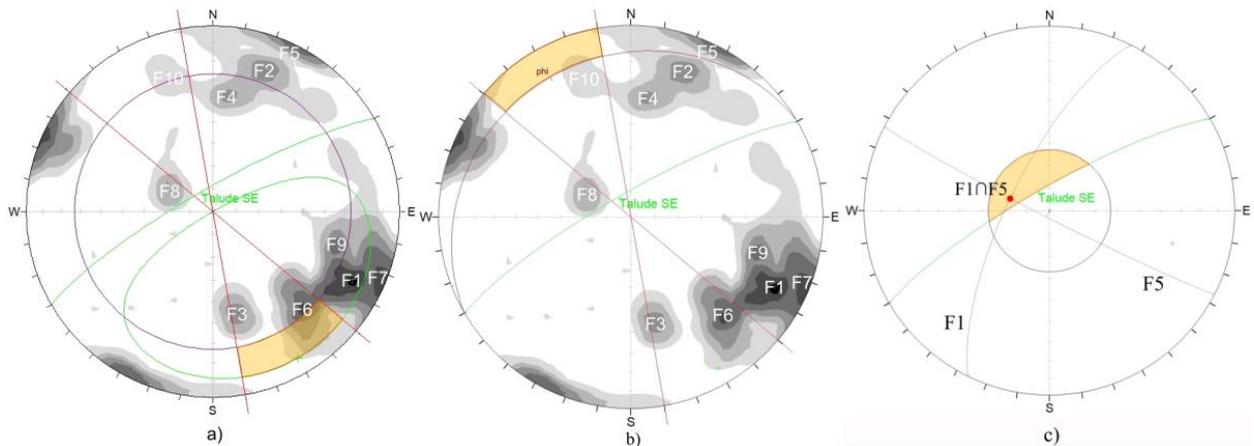
Figura 13. Análises cinemáticas para ruptura planar (a), por tombamento flexural (b) e em cunha (c) para o Talude SE.

A Figura 13 retrata a análise cinemática para ruptura planar, por tombamento flexural e por cunha para o talude SE. Observa-se que a família de juntas F6 pode provocar ruptura planar (Figura 13a). Constata-se também que existe alguma possibilidade das famílias de juntas F7 e F10 provocarem ruptura por tombamento flexural (Figura 13b). A Figura 13c retrata a análise cinemática para ruptura em cunha, a qual apresenta uma intersecção crítica de descontinuidades (F1∩F5) localizada na zona crítica hachurada.

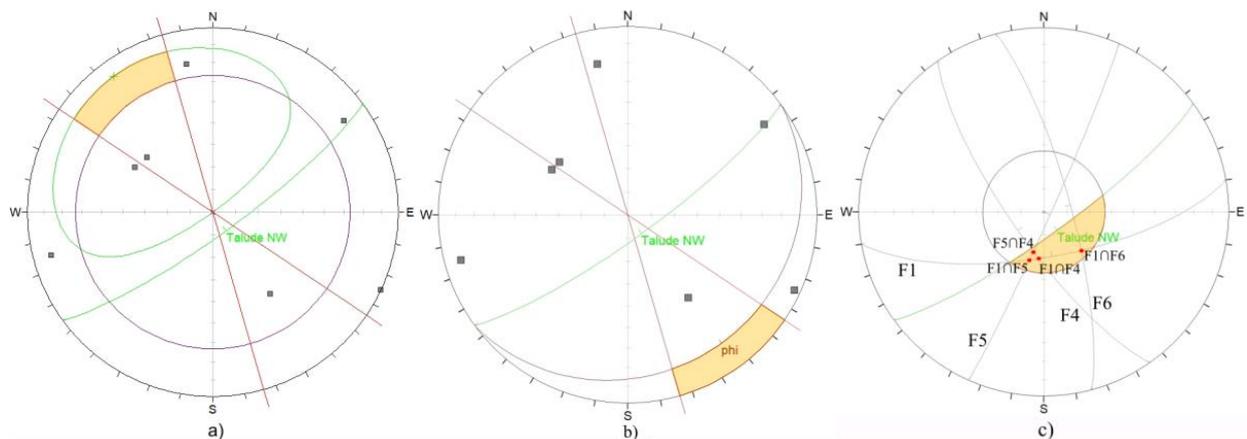
Figura 14. Análises cinemáticas para ruptura planar (a), por tombamento flexural (b) e em cunha (c) para o Talude NW.

A Figura 14 retrata a análise cinemática para ruptura planar, por tombamento flexural e por cunha para o talude NW. Observa-se que existe algum potencial da família de juntas F1 provocar ruptura planar (Figura 14a). Por outro lado, constata-se que a ruptura por tombamento flexural não afeta o talude NW (Figura 14b). A Figura 14c retrata a análise cinemática para ruptura em cunha, a qual apresenta quatro intersecções críticas de descontinuidades (F1∩F5, F1∩F4, F1∩F6 e F5∩F4) localizadas na zona crítica hachurada.
