# **MONITORAMENTO ANÁLISE DA ESTABILIDADE DE DISPOSIÇÃO DE REJEITOS DE MINÉRIO DE FERRO EM UMA CAVA PARALISADA INUNDADA POR ÁGUA**

## **RESUMO**

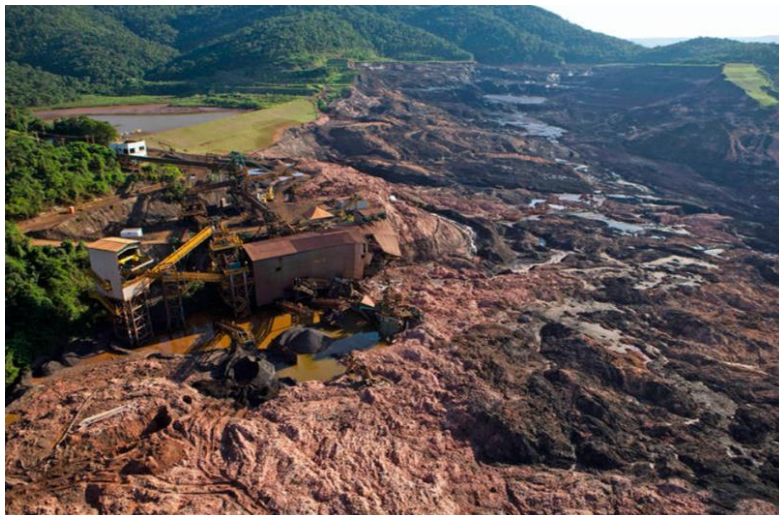
Figura 1: Imagem após a ruptura da Barragem 1.

Após o rompimento da Barragem B1 na Mina Córrego do Feijão, ocorrido em 25/01/2019 (Figura 1), foram iniciadas ações com caráter emergencial, incluindo a escavação dos rejeitos, coordenada pelo Corpo de Bombeiros Militar de Minas Gerais (CBMMG) para localização de vítimas. Essa atividade de escavação é a fonte geradora de resíduos (vegetação, Metais, etc). Devido a isso, os rejeitos deverão ter um cuidado especial antes de qualquer tipo de movimentação.

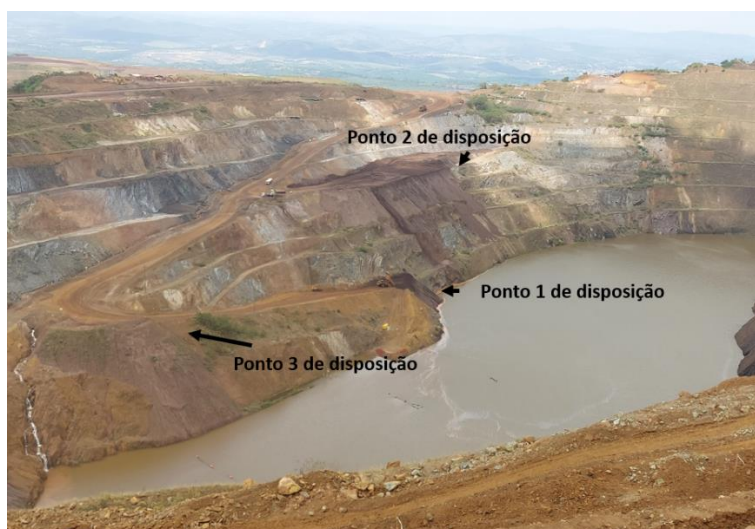
A disposição de rejeito iniciou-se em março de 2020 utilizando o ponto 2 como mostra a Figura 2. Uso de caminhões fora de estrada conduzindo o rejeito até o ponto específico e uma máquina direcionando o rejeito para o fundo da Cava. O trabalho de disposição paralisou devido ao início da pandemia do Covid 19 e se mantém paralisado.

Figura 2: Início da disposição de rejeito nos pontos 1, 2 e 3.

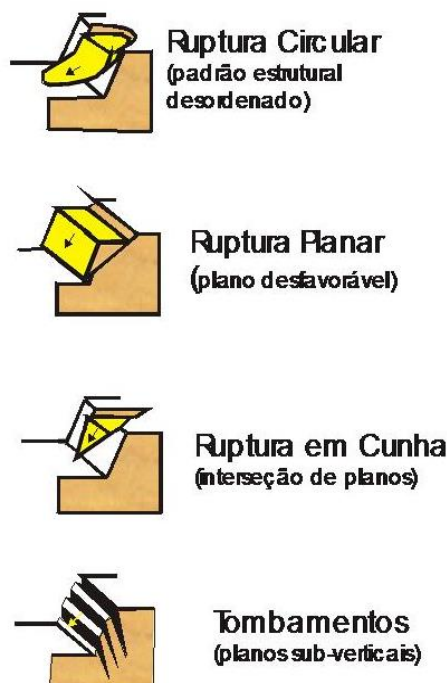
Ocorrem ainda rupturas em cunha, tombamento flexural, queda de blocos e flambagem entre outros SJOBERG (1996). Esses quatro principais mecanismos podem ser observados no diagrama da Figura 4.

Figura 4: Mecanismo de ruptura mais comuns em mineração (SJOBERG,1996)

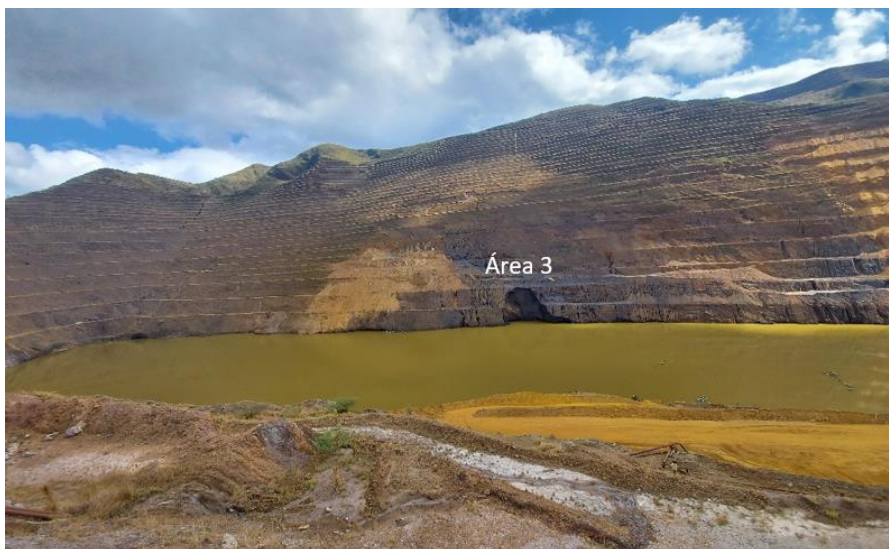
Esta deformação foi causada pela subida do nível freático e por consequência, evolução das erosões onde podem ter sido motivadas pelo efeito de ondas causando solapamento como pode ser visto na Figura 7.

Figura 7: Solapamento na parte inferior da parede norte em março de 2020.

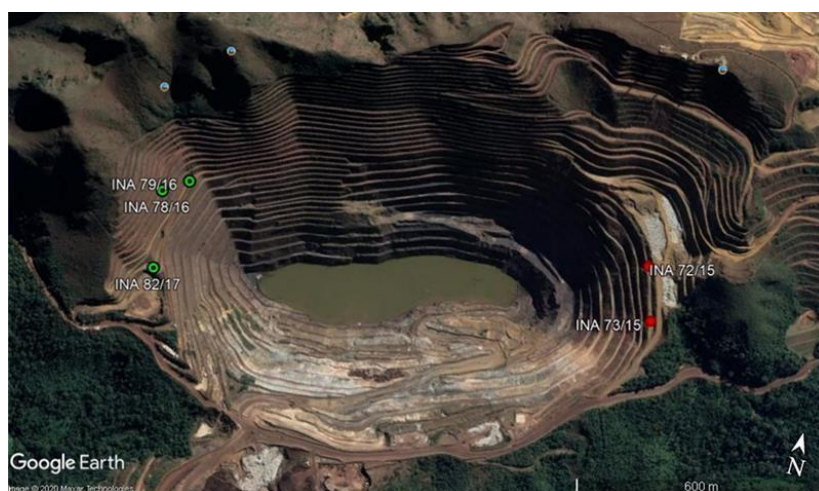
As informações dos níveis de água são importantes para as análises de equilíbrio limite principalmente durante as atividades de disposição de rejeito. A Figura 13 apresenta a localização dos INA's instalados na cava.

Figura 13: Mapa de localização dos indicadores de nível d'água.
