## **MECANIZAÇÃO DO TELAMENTO UTILIZANDO TELAS ELETRO-SOLDADAS NA MINA CUIABÁ**

### **RESUMO**

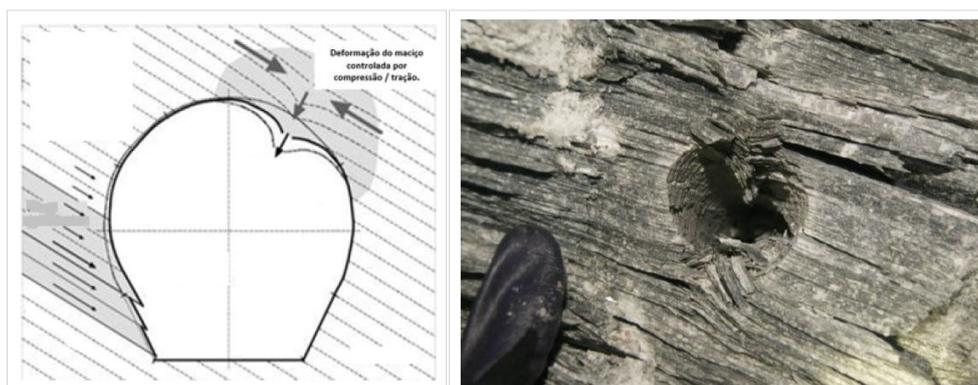
Figura 2: (a) Mecanismo de ruptura de escavações de maciços rochosos foliados (b) Mecanismo de *buckling* em um furo em uma rocha foliada na Mina Cuiabá (Pimenta, 2018).

Em escavações subterrâneas em rochas resistentes e anisotrópicas, as deformações são controladas principalmente pela presença de foliação e sua respectiva orientação em relação à direção de abertura da galeria (Karampinos et al, 2015). Conforme mostrado na Figura 2-a, as falhas induzidas por tensão tendem a ocorrer nas regiões onde a foliação é subparalela às paredes de escavação. Nessas regiões, há alta concentração de tensões de cisalhamento, o que leva à contração ao longo dos planos de foliação e dilatação no sentido ortogonal, em direção à abertura. Essa dilatação aumenta a deflexão dos planos de foliação, resultando no mecanismo de flambagem que leva a uma expansão do volume do maciço rochoso, mecanismo de ruptura denominado de *buckling* (Figura 2-b). Em alguns trechos da Rpa-SER também é possível observar uma ruptura total por cisalhamento do maciço rochoso causando uma convergência da escavação (Costa et. al., 2019).

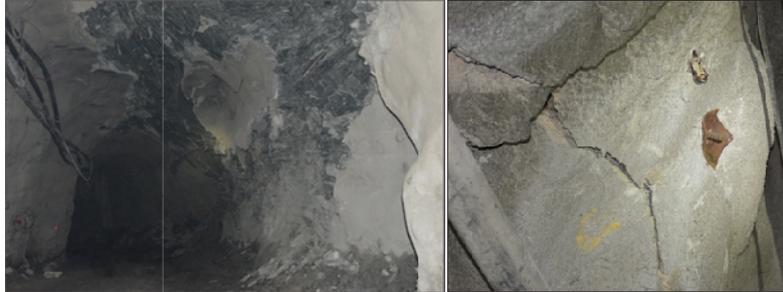
Figura 3: Danos no sistema de suporte observados no subsolo na rampa do Serrotinho – mina Cuiabá (Costa et. al, 2019).

Conforme Costa et. al (2019), o mecanismo de ruptura apresentado acima foi capaz de causar deslocamentos do maciço rochoso na ordem de 15cm e esse movimento ocasionou danos substanciais no suporte e reforço da mina de Cuiabá (Figura 3).

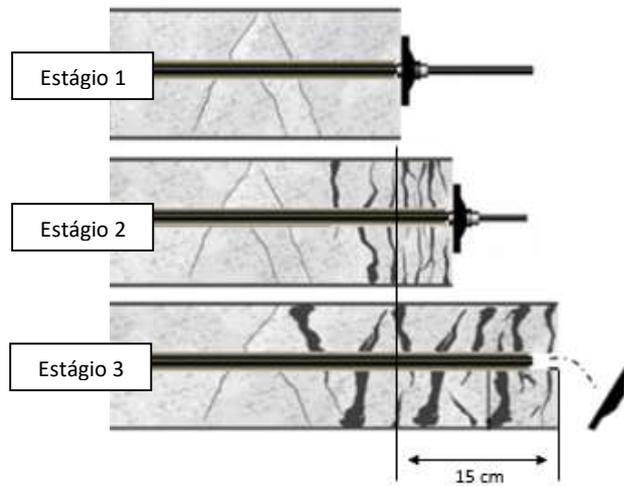
**Figura 4: Esquemático da deformação das paredes levando à ejeção da chapa.**

Através de monitoramento de convergência e observação das deformações das chapas dos tirantes, os deslocamentos máximos verificados em uma das rampas principais foram de cerca de 15 cm. Em alguns trechos da rampa foi possível observar o cisalhamento completo do maciço rochoso e a convergência das paredes levando a ejeção das chapas (Figura 4). A Figura 5 mostra o momento do início da deformação da chapa (Figura 5 – a) e o momento logo antes da ejeção (Figura 5 – b).

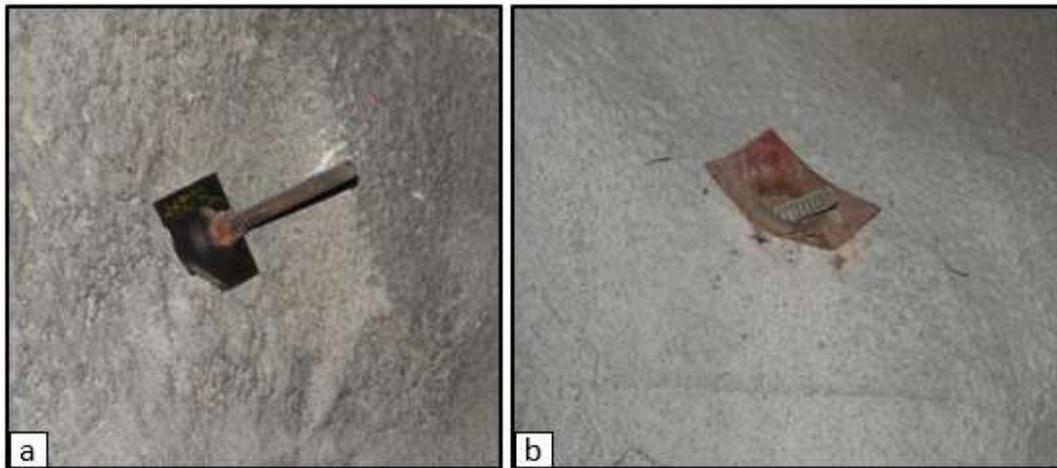
**Figura 5: Dano no Sistema de suporte observado nas paredes da Rampa Serrotinho. (a) Estágio inicial de deslocamento levando à deformação da chapa. (b) Estágio tardio de deslocamento levando à perda do domo e momento logo antes da ejeção da chapa.**

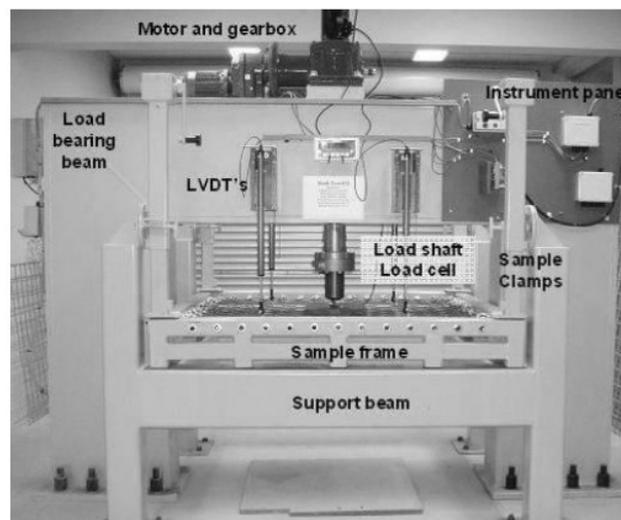
Figura 6: Instalação de teste de carga estática (Villaescusa et al., 2013).

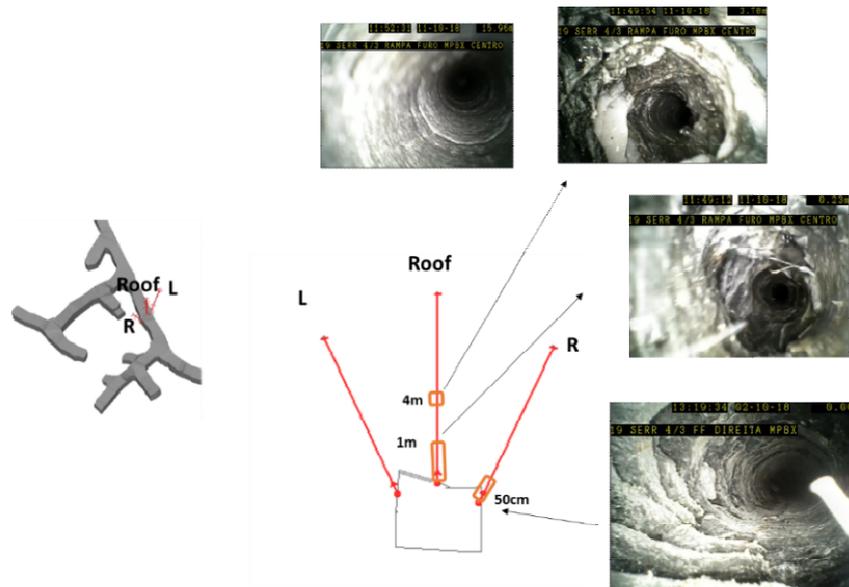
**Figura 7: Zonas de plastificação do maciço observado no monitoramento de filmagem de furos (Costa et al. 2019).**

O dimensionamento considerando as cargas a serem suportadas pela tela foi baseado na profundidade das quebras observadas no maciço rochoso. Através do monitoramento de filmagem de furos, constatou-se que a extensão média da plastificação do maciço rochoso na rampa estudada foi em torno de 0,5 m a 1,0 m de profundidade, conforme mostrado na Figura 7.

O valor de 1,0m de zona plastificada foi utilizado para calcular o volume de um bloco de rocha que carregaria a tela. As demais dimensões do bloco foram estimadas considerando o espaçamento de 1,2 x 1,2m da malha de tirantes utilizada na rampa. Dessa forma, considerando à densidade média das rochas presentes na mina de 2,7 t/m<sup>3</sup> e um empolamento de 30 %, estimou-se que os blocos entre malhas poderiam chegar a 3,0 toneladas.

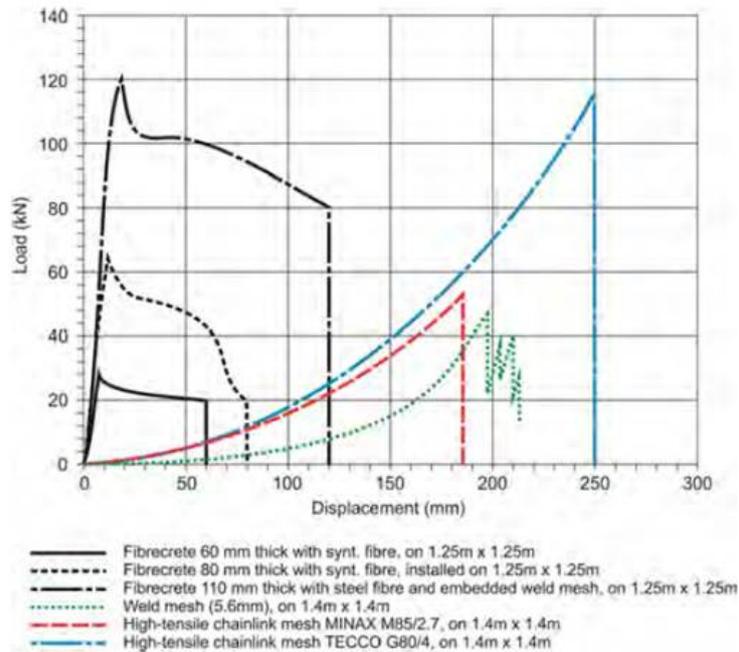
Figura 8: Capacidades de carga de diferentes sistemas de suporte (Louchnikov, 2014).

O concreto projetado absorve a energia de deformação do maciço até a ocorrência de trincas e formação de placas de concreto e, a partir desse momento, a tela é responsável por suportar os blocos entre malha de tirantes. Sendo assim, foi considerado apenas as cargas suportadas pela tela, a partir dos resultados dos testes fornecidos por Louchnikov et al (2014). A Figura 8 mostra as curvas de deslocamento de carga de vários tipos de suporte de superfície, incluindo a tela de aço de 5,6 mm similar a tela utilizada na Mina Cuiabá. O gráfico indica que a maior carga alcançada para a tela é em torno de 45 KN, valor correspondente a um bloco de rocha de aproximadamente 4,5 toneladas. Dessa forma, como o maior bloco a ser suportado pela tela chegaria a 3,0 toneladas, concluiu-se que a tela de aço soldada de 5,6 mm levaria a um fator de segurança de cerca de 1,5 e foi considerada adequada para os níveis de plastificação do maciço verificados na mina.

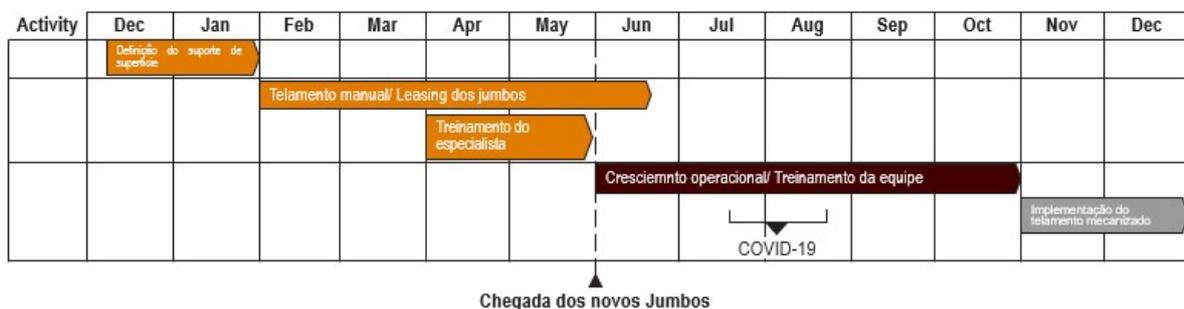
Figura 9 – Agenda de implementação de telamento mecanizado com Jumbo na Mina Cuiabá.

Após a definição do padrão de Telamento junto a equipe de mecânica de rocha, foram feitas as definições para se adequar a frota do desenvolvimento da Mina Cuiabá de forma a atender a capacidade de telamento mecanizado exigido pelos planos de produção. A linha do tempo para todo processo desde a definição do projeto, até a implementação dele, está exposto na figura a seguir:

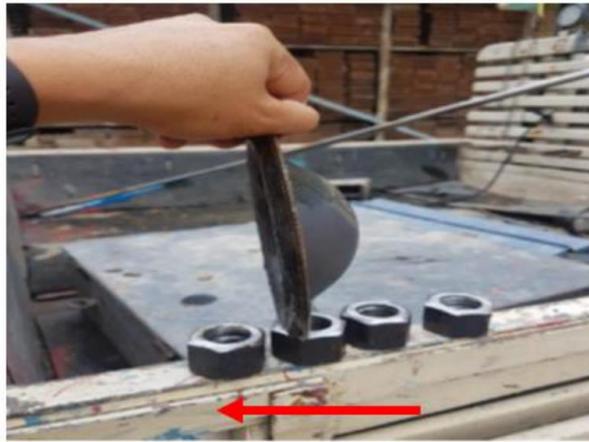
Figura 10 – “mesh plate” para travamento das telas eletrosoldadas.

plataforma elevava as telas e as travavam utilizando “mesh plates” nos tirantes presentes na galeria, como exposta na figura 10. Uma atividade de risco alto, devido à grande interação homem máquina e risco de desprendimento de blocos de rochas dos tetos das galerias sobre os colaboradores. Por exemplo, de 2016 a 2020, a Mina Cuiabá teve dezoito desprendimentos de rocha que resultaram em acidentes com pessoas, dentre eles, 90% ocorreram a menos de dez metros de frentes ativas, que são os locais onde a atividade de telamento são executadas (figura 11), mostrando a importância da mecanização.

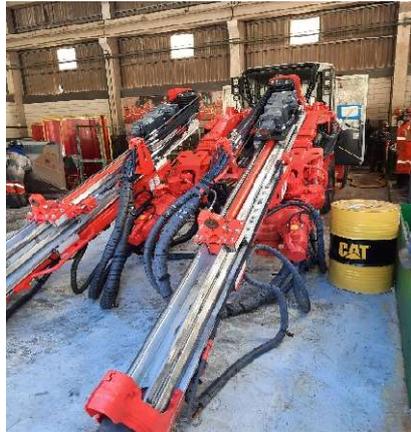
Figura 12 – Chegada de dois Jumbos DD321i

Em 2021 surgiu uma diretriz corporativa com intuito de mecanizar a operação e para isso foram incrementados a frota mais dois Jumbos DD321 (Sandvik, 2020) (figura 12) para atender o dimensionamento realizado pela equipe de planejamento de mina. Esses Jumbos chegaram à unidade em abril de 2021, quando iniciou-se o treinamento operacional, dado que esse método nunca havia sido realizado em minas subterrâneas no Brasil.

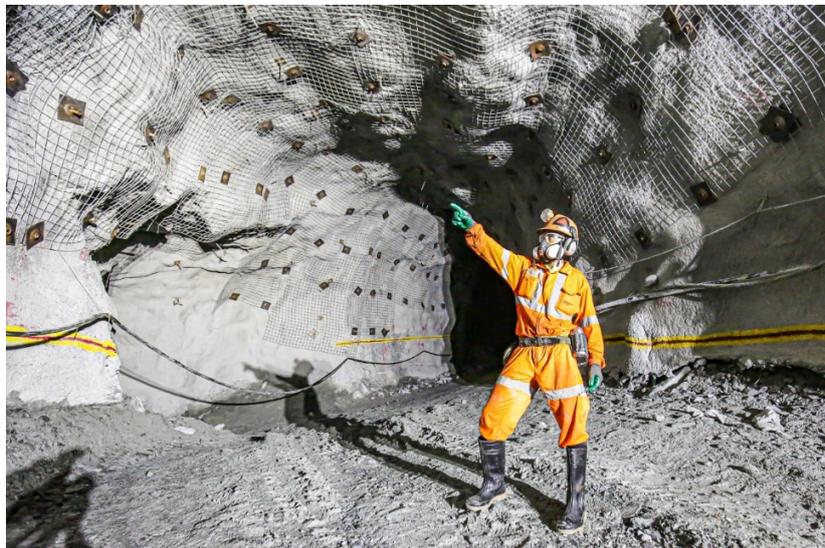
Figura 13 – Galeria de desenvolvimento telada de forma mecanizada

Além disso, para impulsionar o colocação de telas mecanicamente, um representante australiano da AngloGold, com vasta experiência com Jumbos, veio ao Brasil multiplicar seu conhecimento com os operadores da Mina Cuiabá, o treinamento durou três meses, e nele foi possível formar uma equipe inicial de cinco operadores treinados, dos quais um se tornou multiplicador, logo, o treinamento continua em andamento. A técnica ensinada foi inovadora no Brasil. Hoje, em uma só manobra, o operador de jumbo consegue levantar três a quatro lances de telas (a tela utilizada na unidade tem as seguintes dimensões: 2,4 x 3,0m), desta forma, 2,1 metros lineares de galeria são telados com um só movimento, a figura 13 mostra uma galeria de desenvolvimento telada mecanicamente no padrão adequado.

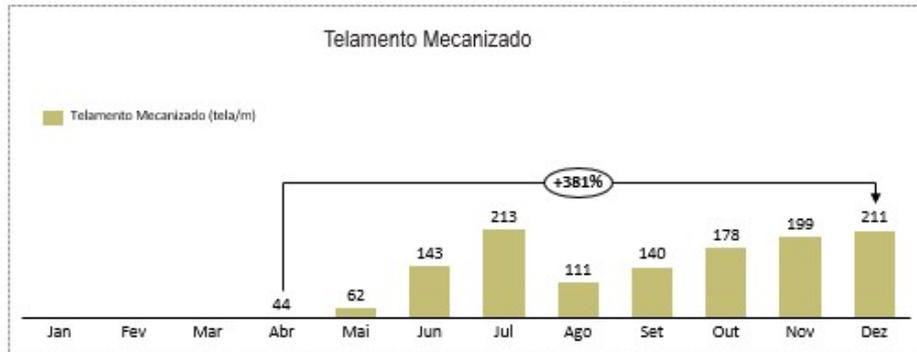
Gráfico 1 – Crescimento do telamento

O telamento iniciou em abril e desde então ele está em fase de crescimento operacional, em abril foram telados 44 metros lineares, no final de dezembro de 2020, a capacidade chegou 211 metros, mostrando um avanço de mais 300% como pode ser visto no gráfico 1. Além disso, a produtividade e qualidade do processo também continua em uma fase de crescimento, em janeiro de 2021 a produtividade já chegou a 2,7 telas/h, com target de 3,0 telas/h, como mostrado no gráfico 2.

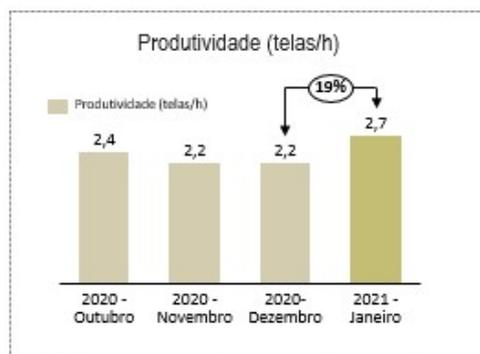
Gráfico 2 – Crescimento da produtividade telamento.

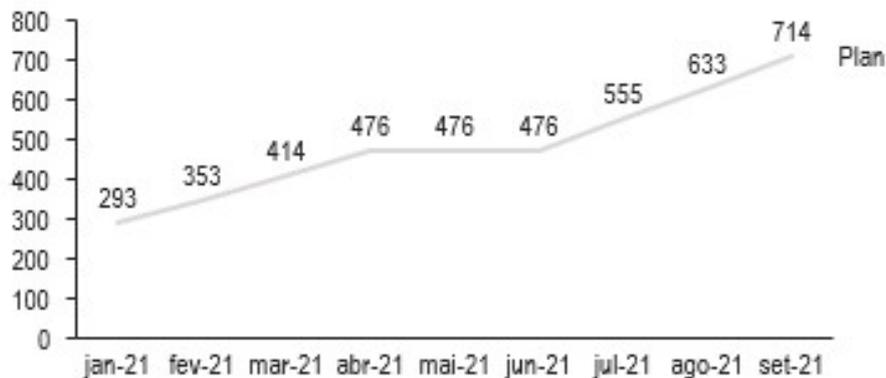
Gráfico 3 – Capacidade de Telamento Mecanizado

A capacidade da operação como exposta anteriormente ainda se encontra em fase de “ramp up”, devido isso, não é capaz de atender a necessidade requerida pela equipe de Mecânica de Rochas, no qual todo desenvolvimento abaixo no nível 17 necessita a tela como suporte de superfície. Considerando o crescimento, a projeção para chegar à capacidade máxima está prevista para setembro de 2021, onde chegará a 714 metros de galerias teladas, como mostrado no gráfico 3. Para alcançar esse valor, foram definidos marcos, que são baseados em três principais pilares, pessoas (treinamento de toda a equipe operacional), equipamentos (adequação dos jumbos para o telamento mecanizado), qualidade e gestão (controle de informações e QA/QC), as etapas foram expostas na imagem 15.

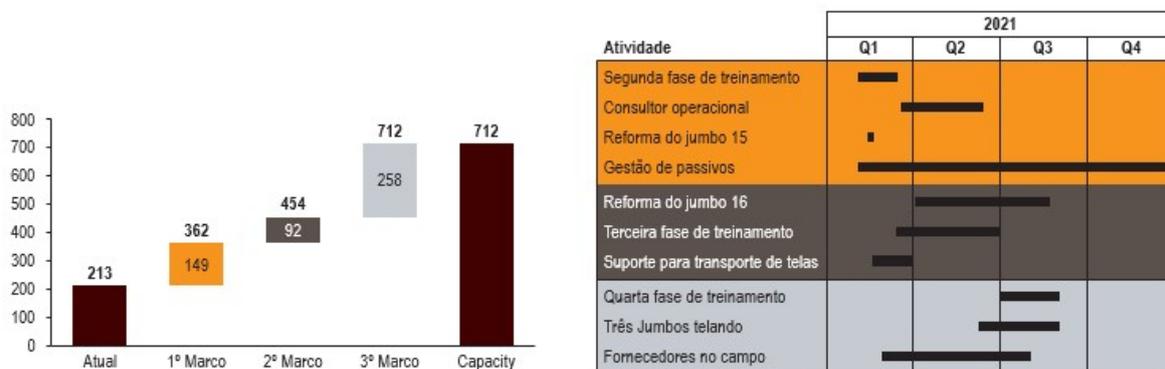
Figura 15 – Marcos do telamento mecanizado na mina Cuiabá.
