# Seminário Técnico Internacional sobre Barragens de Rejeitos e o Futuro da Mineração em Minas Gerais

BARRAGENS DE REJEITO:  
PROJETO, CONSTRUÇÃO E  
OPERAÇÃO  
17/04/2019

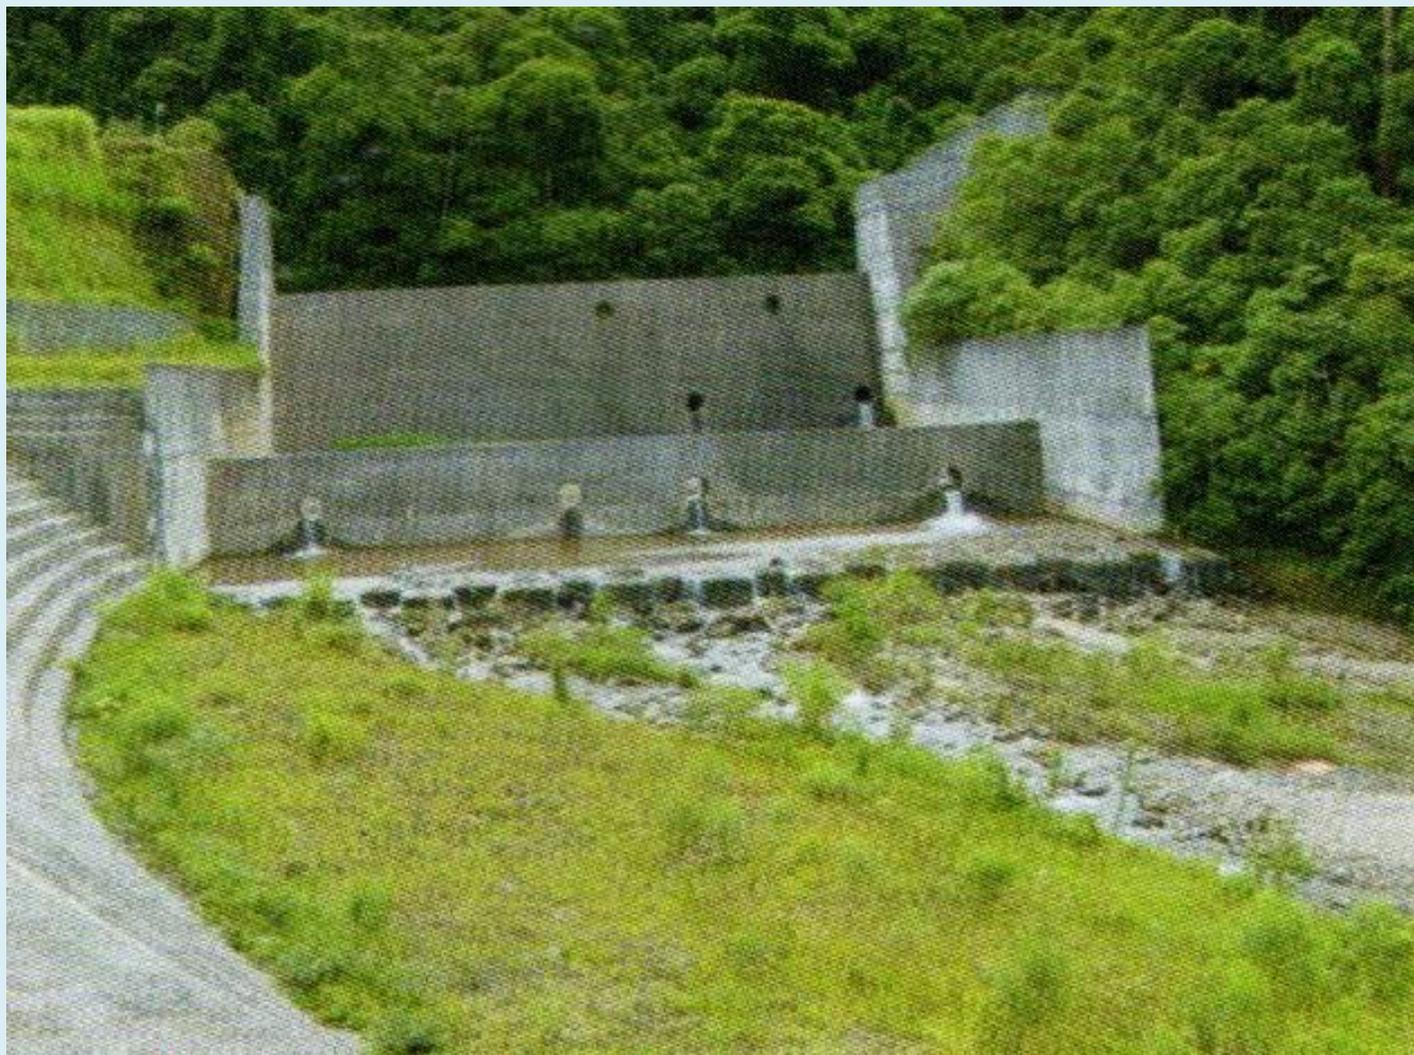
UM TIPO ALGO CURIOSOS DE BARRAGEM É A DESTINADA A RETENÇÃO DE BLOCOS DE ROCHA, COMO É O CASO DA B-5. FOTO.

FIGURA 1 – Vista de Jusante da Barragem B-5 com função de barragem redutora, deixando passar a água

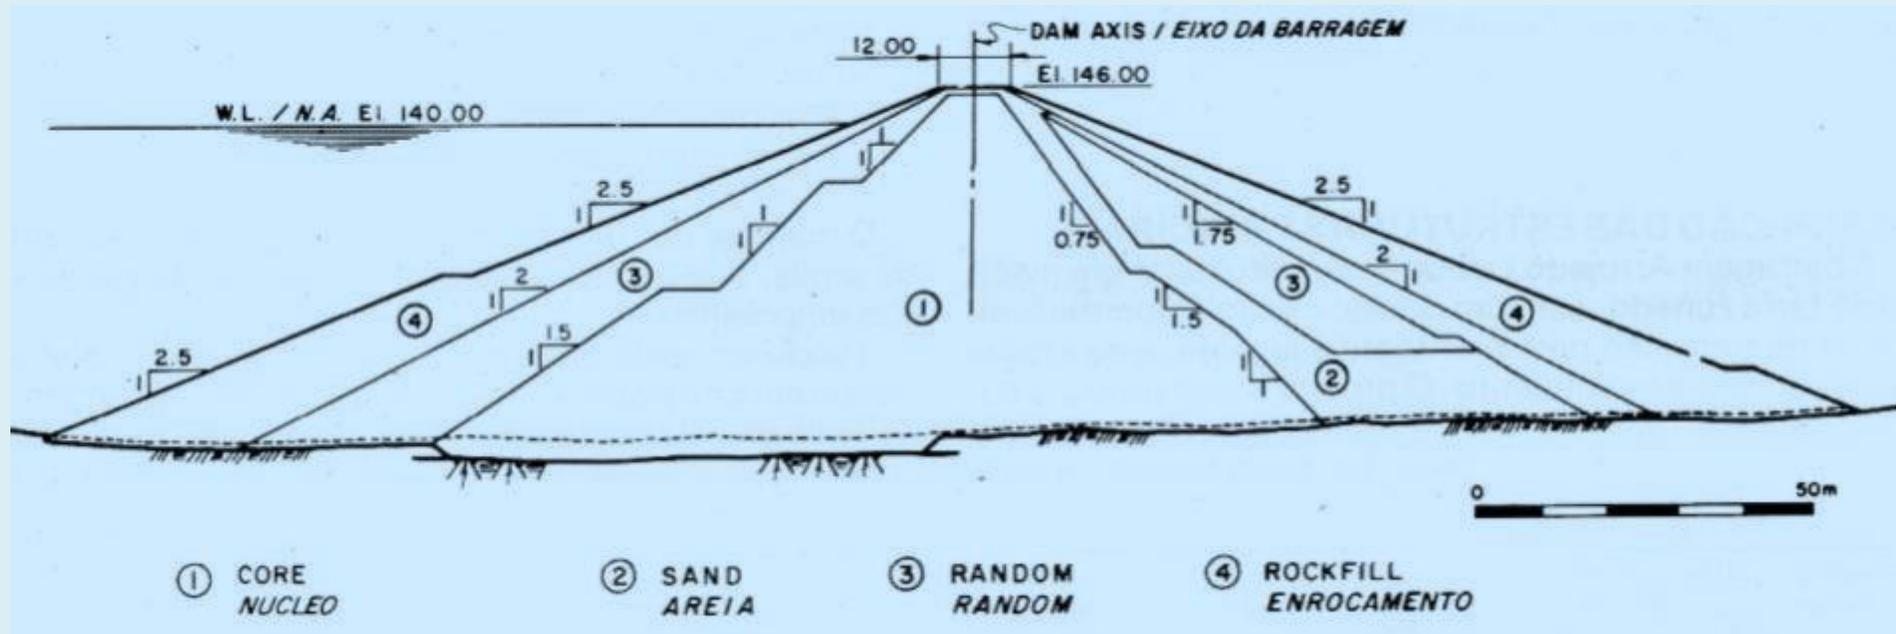
## Barragem de Arrojado Lisboa

Secção transversal no leito do rio

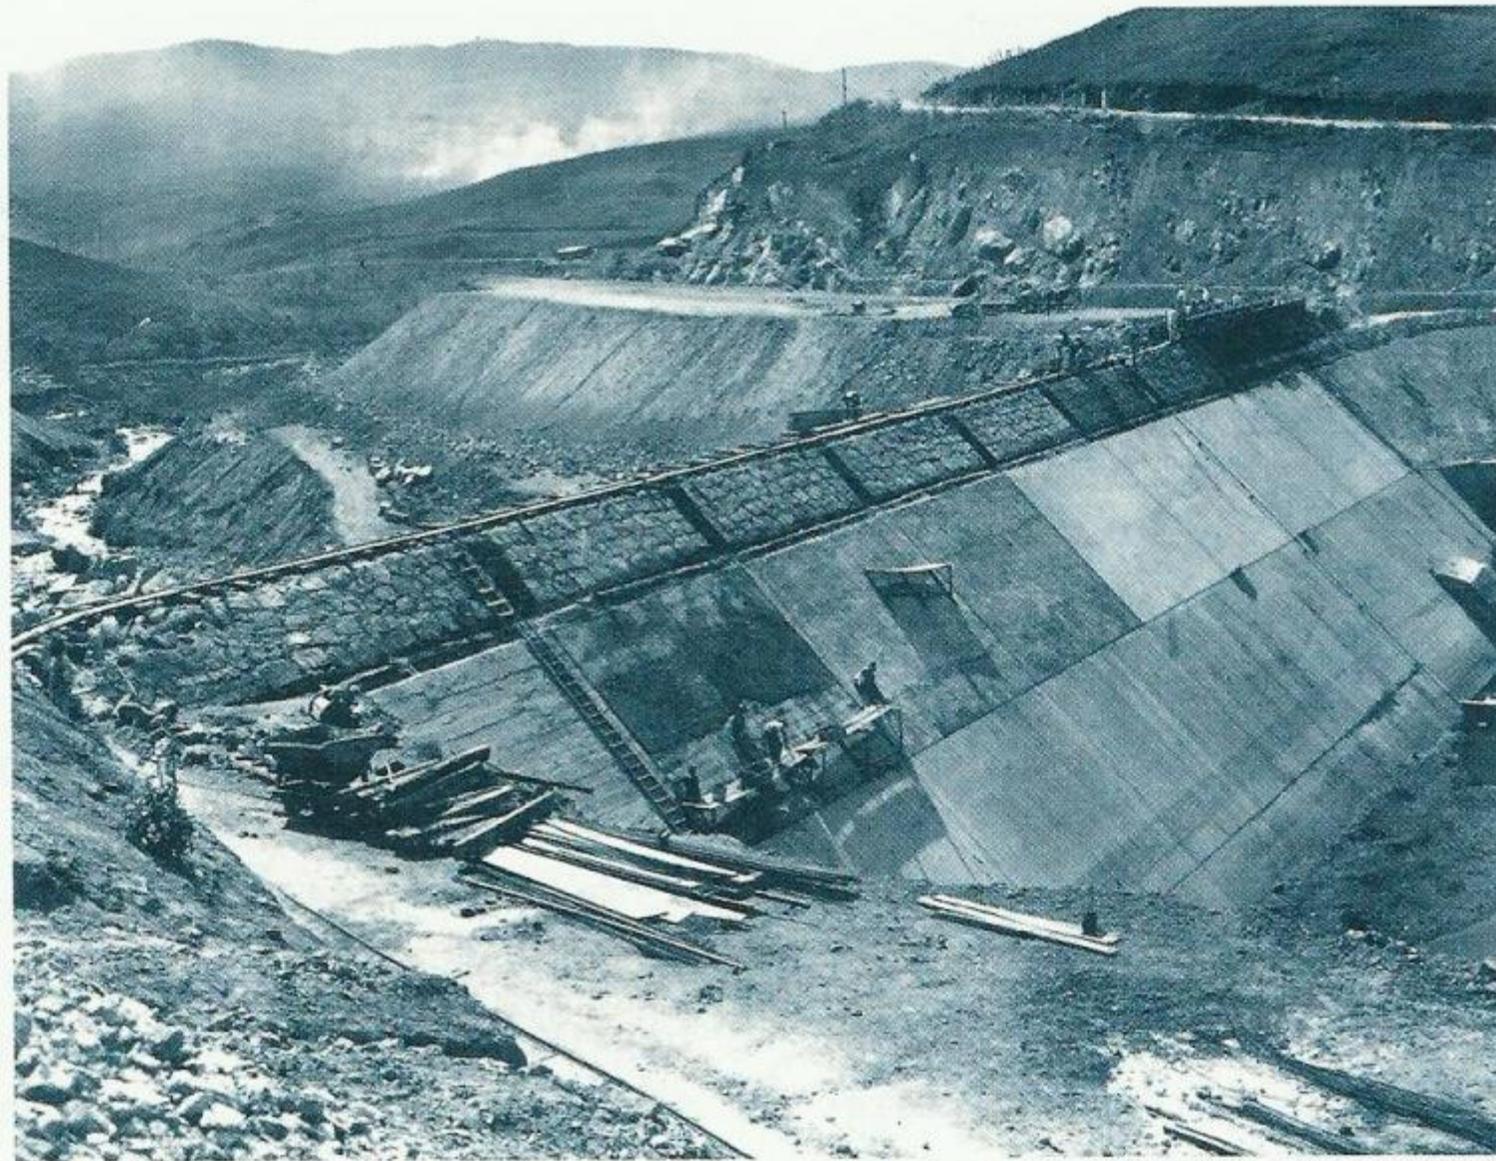
**FIG. 1.1** *Barragem Saturnino de Brito, 1933*

A espessura da laje foi determinada pela fórmula:

$$e = 0,30 + 0,002 H \text{ (m)},$$

para  $H$  até 100 m

$$e = 0,005 H \text{ (m)},$$

para  $H$  maior que 100 m

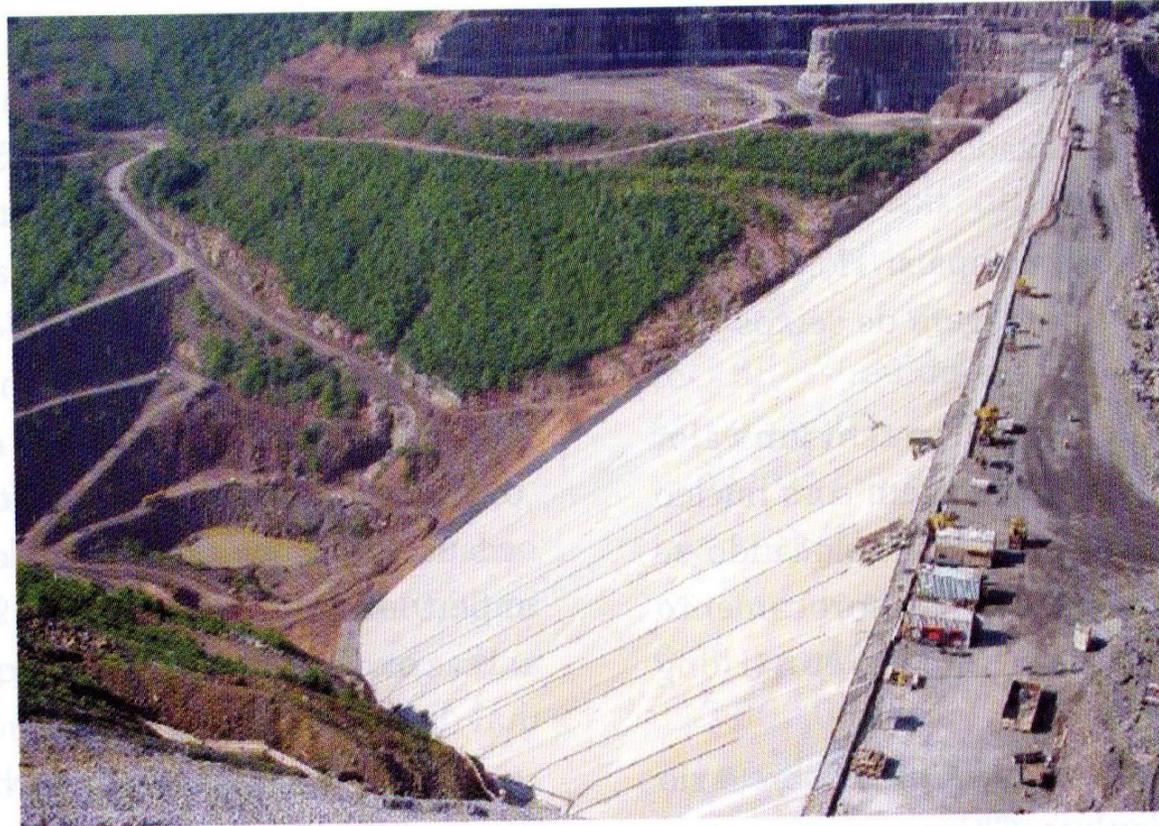
**FIG. 3.50** Barragem de Barra Grande  
Barra Grande Dam

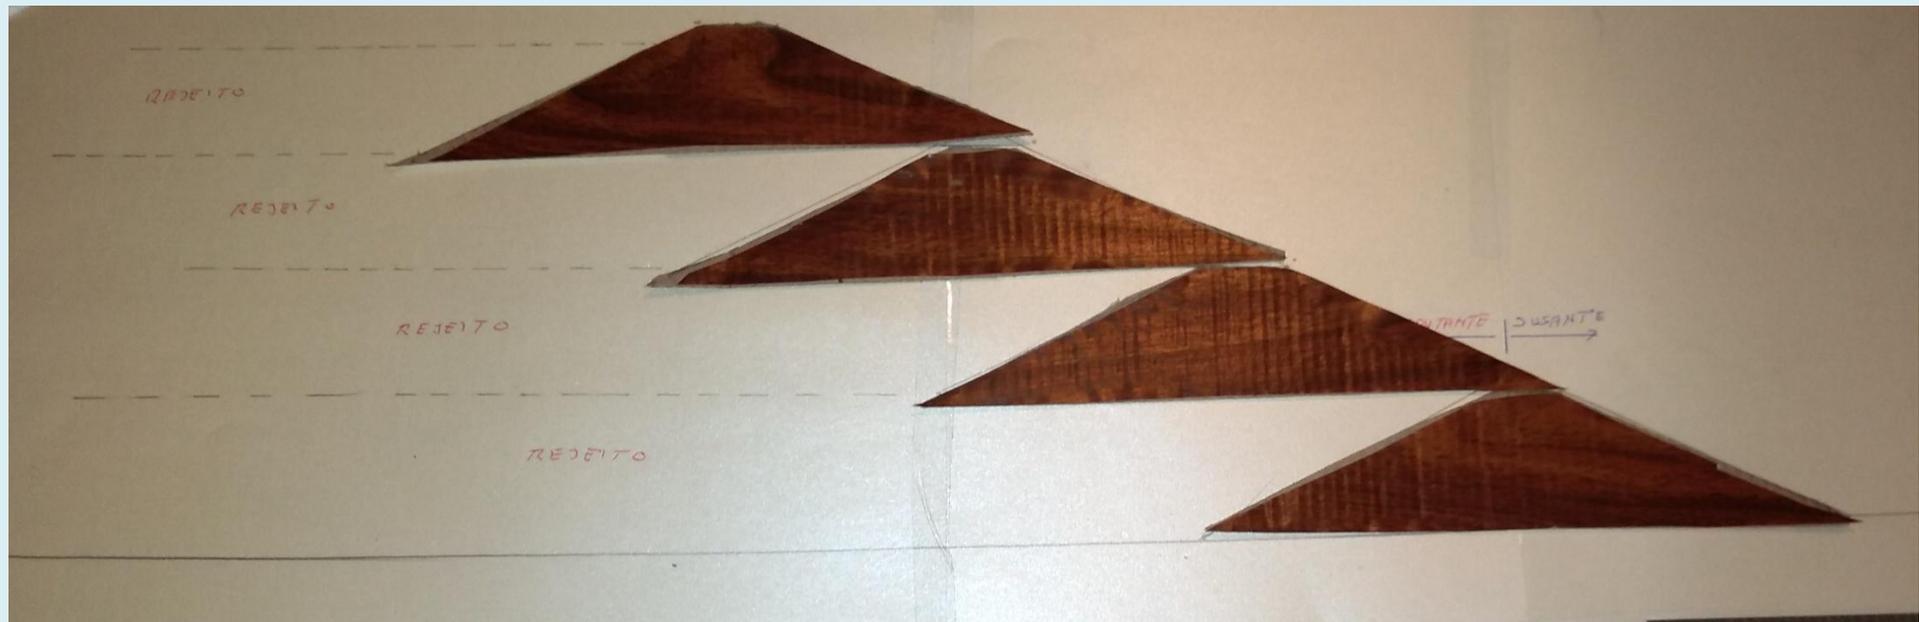
ALTEAMENTO PARA MONTANTE

AS BARRAGENS PARA CONTENÇÃO DE REJEITOS SÃO CONSTRUIDAS POR ETAPAS À PROPORÇÃO QUE A MINERAÇÃO PROGRIDE. HÁ 3 TIPOS BÁSICOS DESTAS BARRAGENS EM RELAÇÃO AOS ALTEAMENTOS.

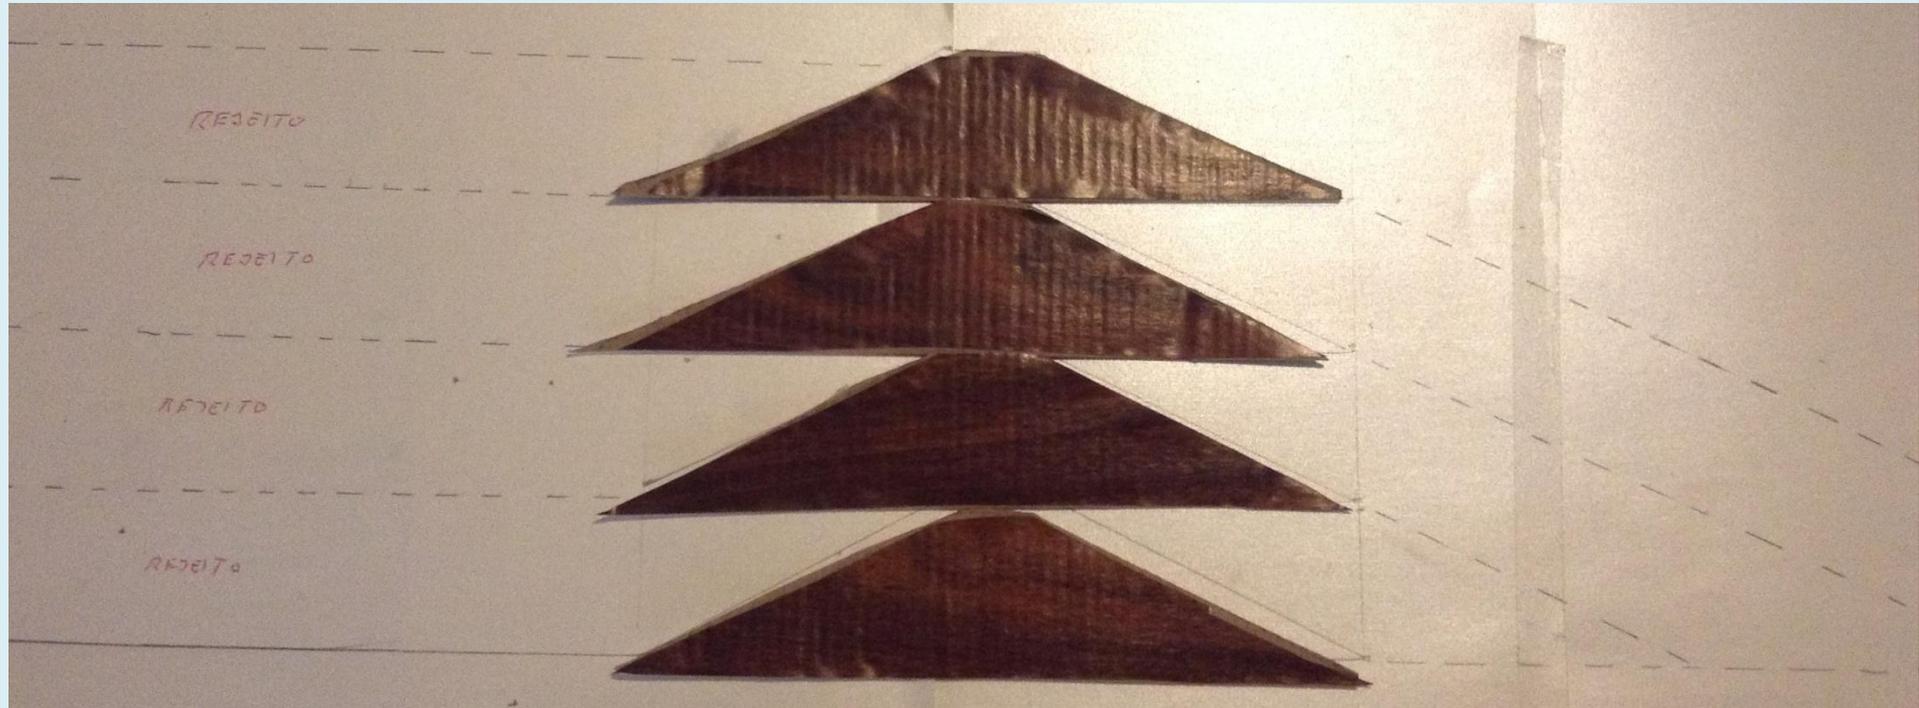
ALTEAMENTO PELA LINHA DE CENTRO

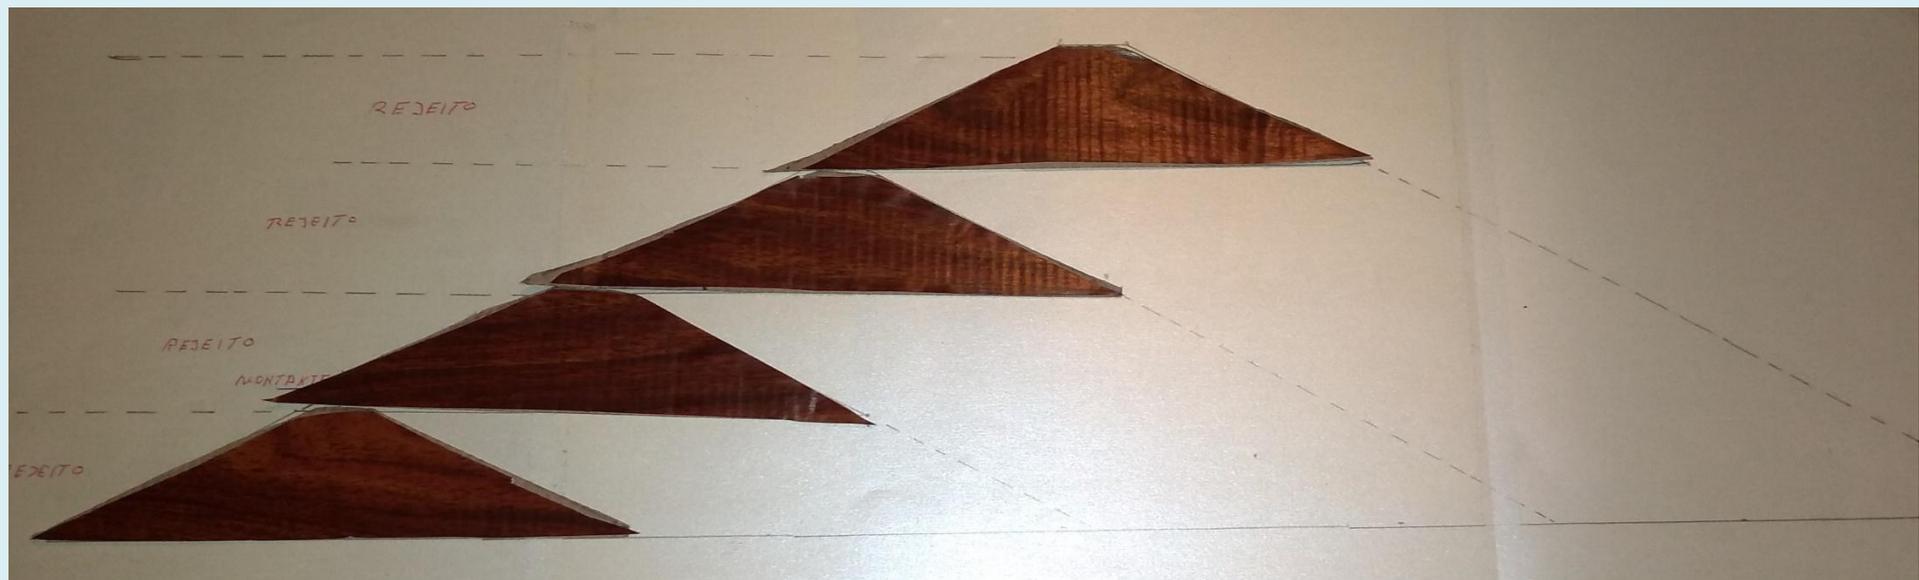
ALTEAMENTO PARA JUSANTE

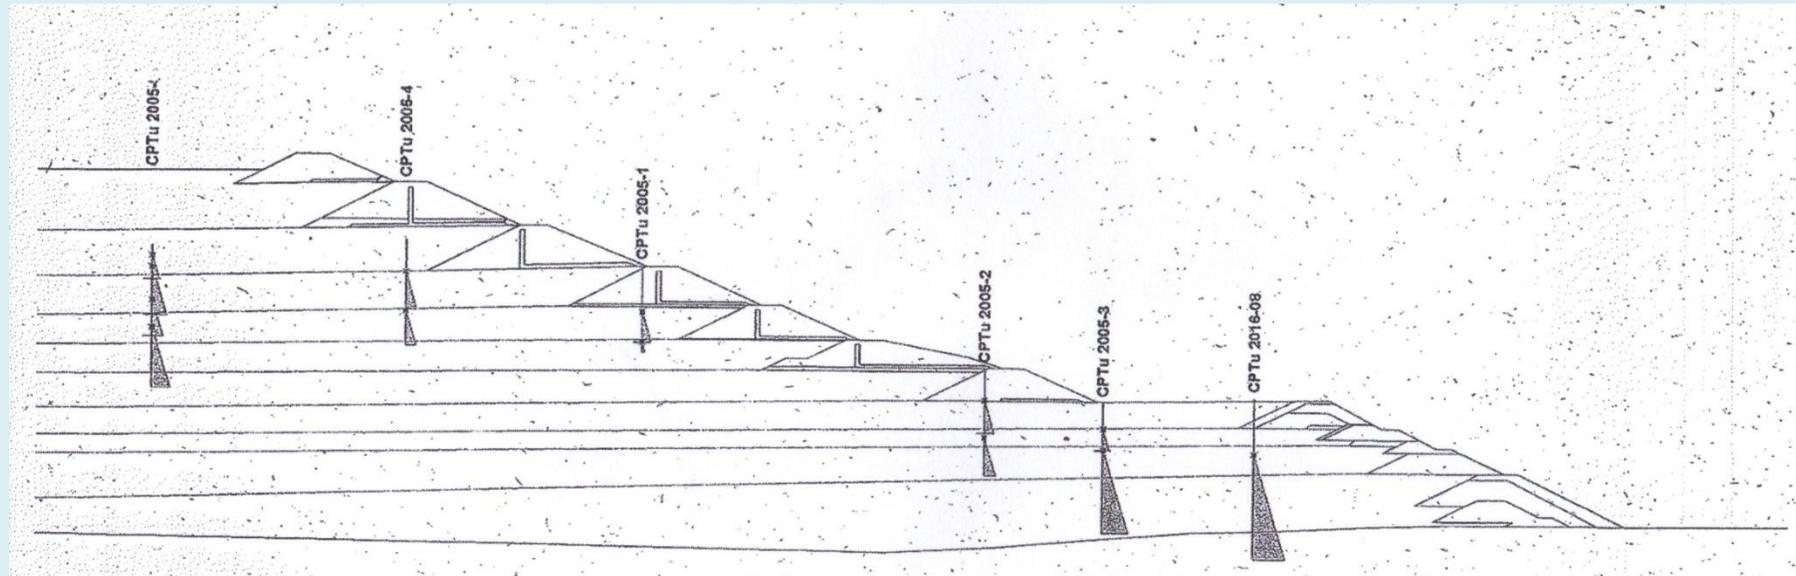
ALTEAMENTO PARA MONTANTE DE UMA BARRAGEM DE REJEITO

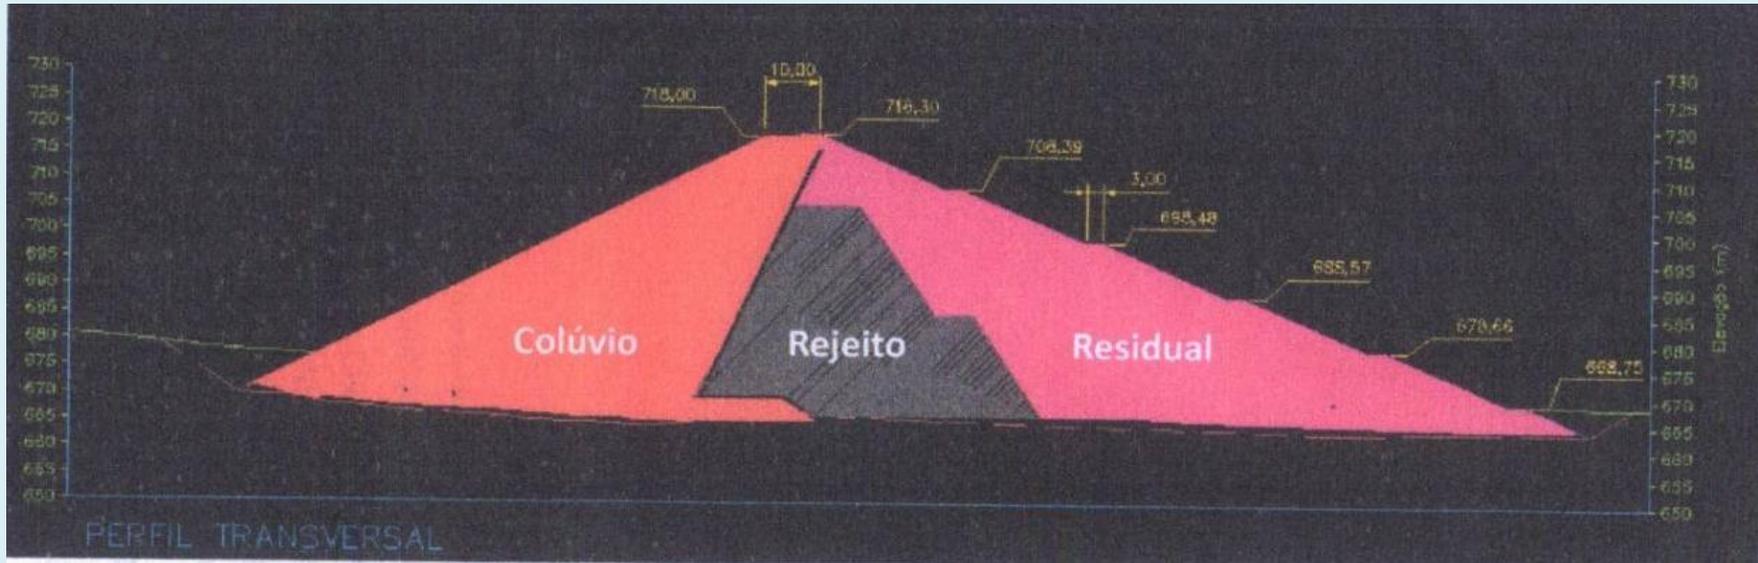
DIQUE DE PARTIDA DE UMA BARRAGEM DE REJEITO ALTEADA PARA JUSANTE

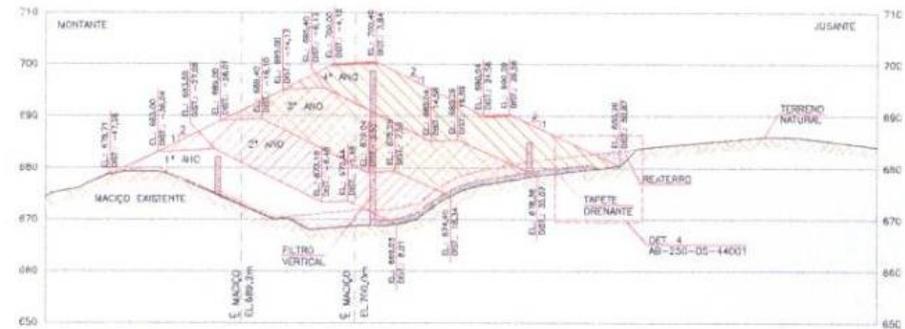
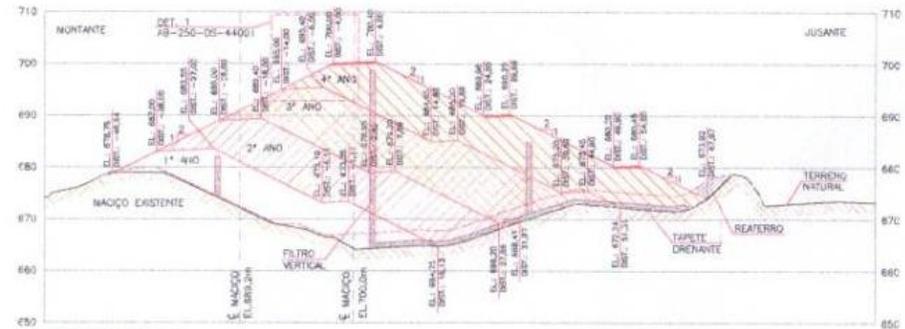
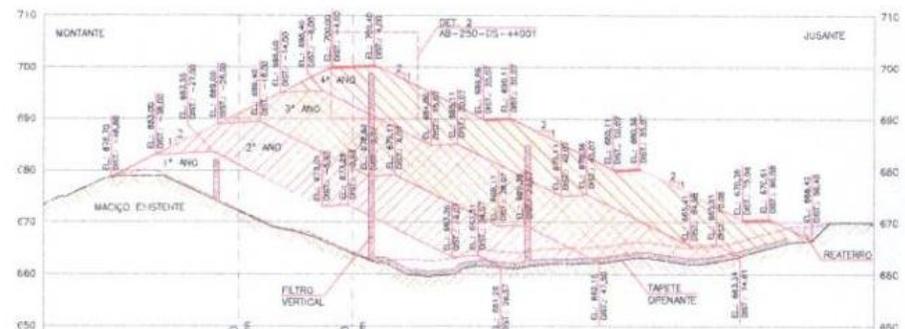
SEÇÃO ESTACA 20+6.00  
ESCALA: 1:500

SEÇÃO ESTACA 21+0.00  
ESCALA: 1:500

SEÇÃO ESTACA 22+0.00  
ESCALA: 1:500

3 SEÇÕES DE ALTEAMENTO DE UMA BARRAGEM DE REJEITO PARA JUSANTE

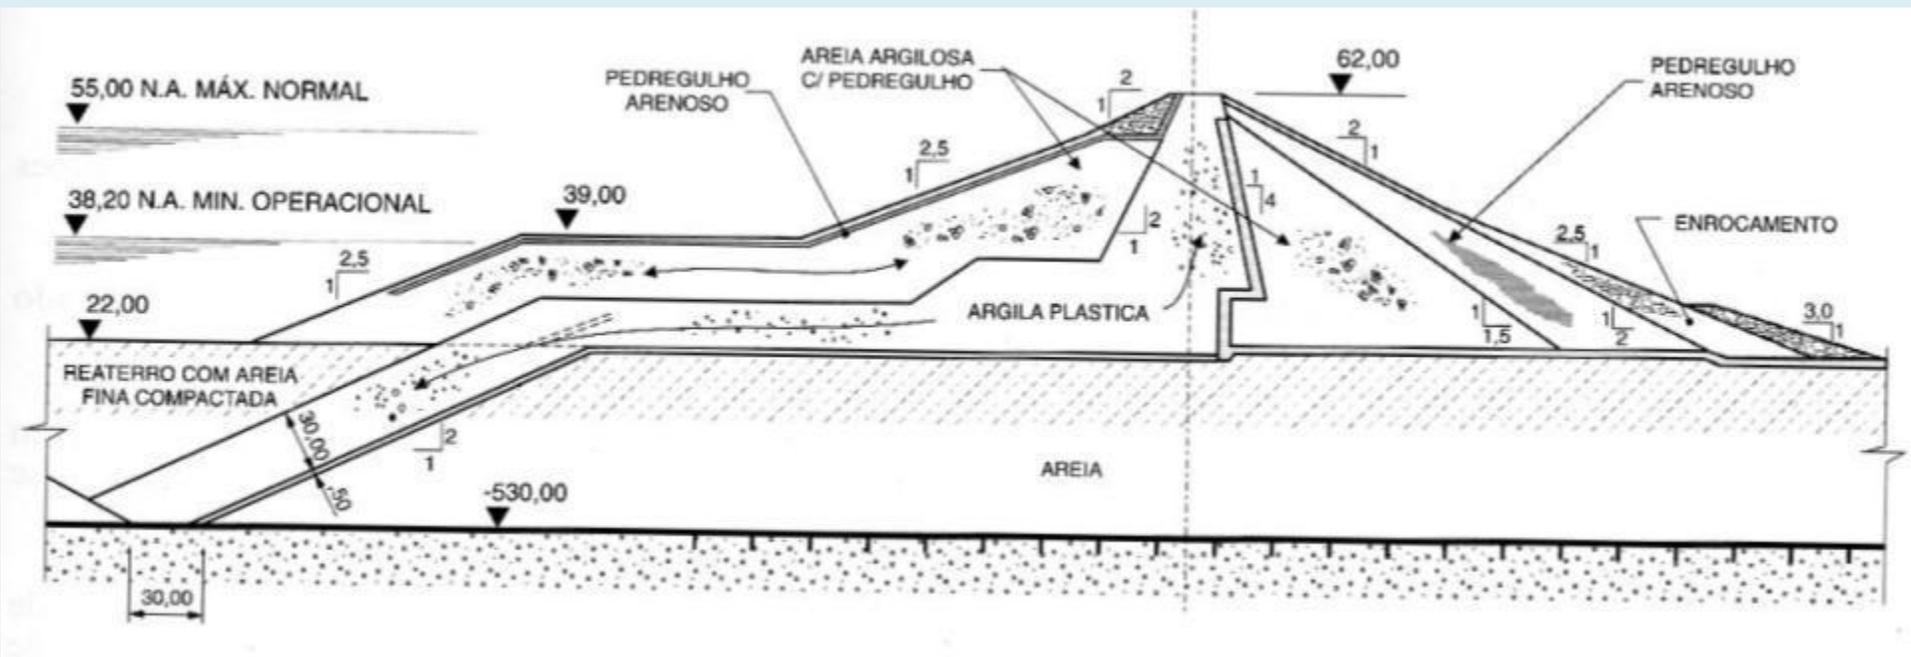
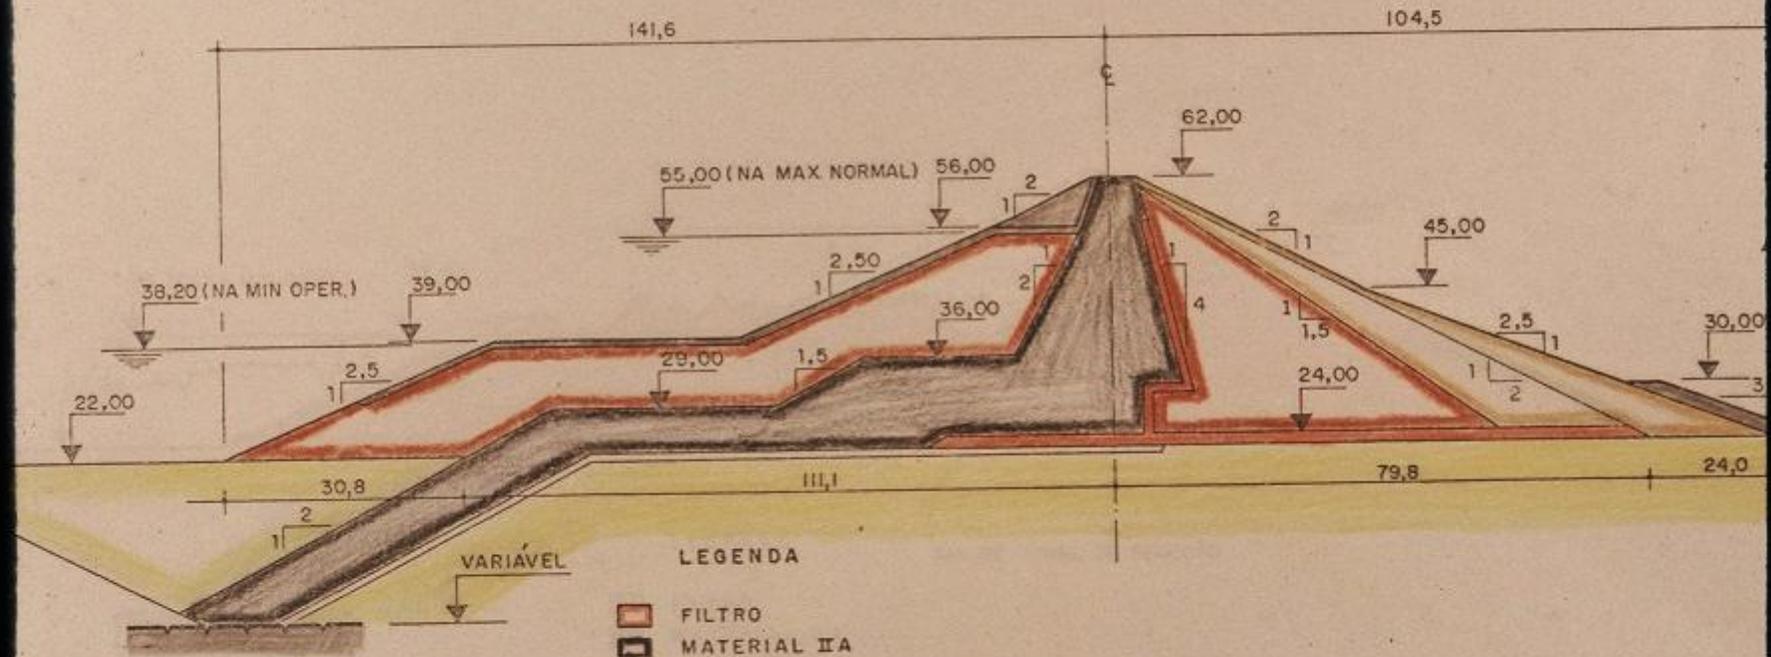
BARRAGEM QUE ROMPEU DURANTE A  
CONSTRUÇÃO POR DEFICIENCIA DE RESISTENCIA  
DOS MATERIAIS.

SEÇÃO TIPO ALTERADA CONFORME APROVADA  
E EM CONSTRUÇÃO

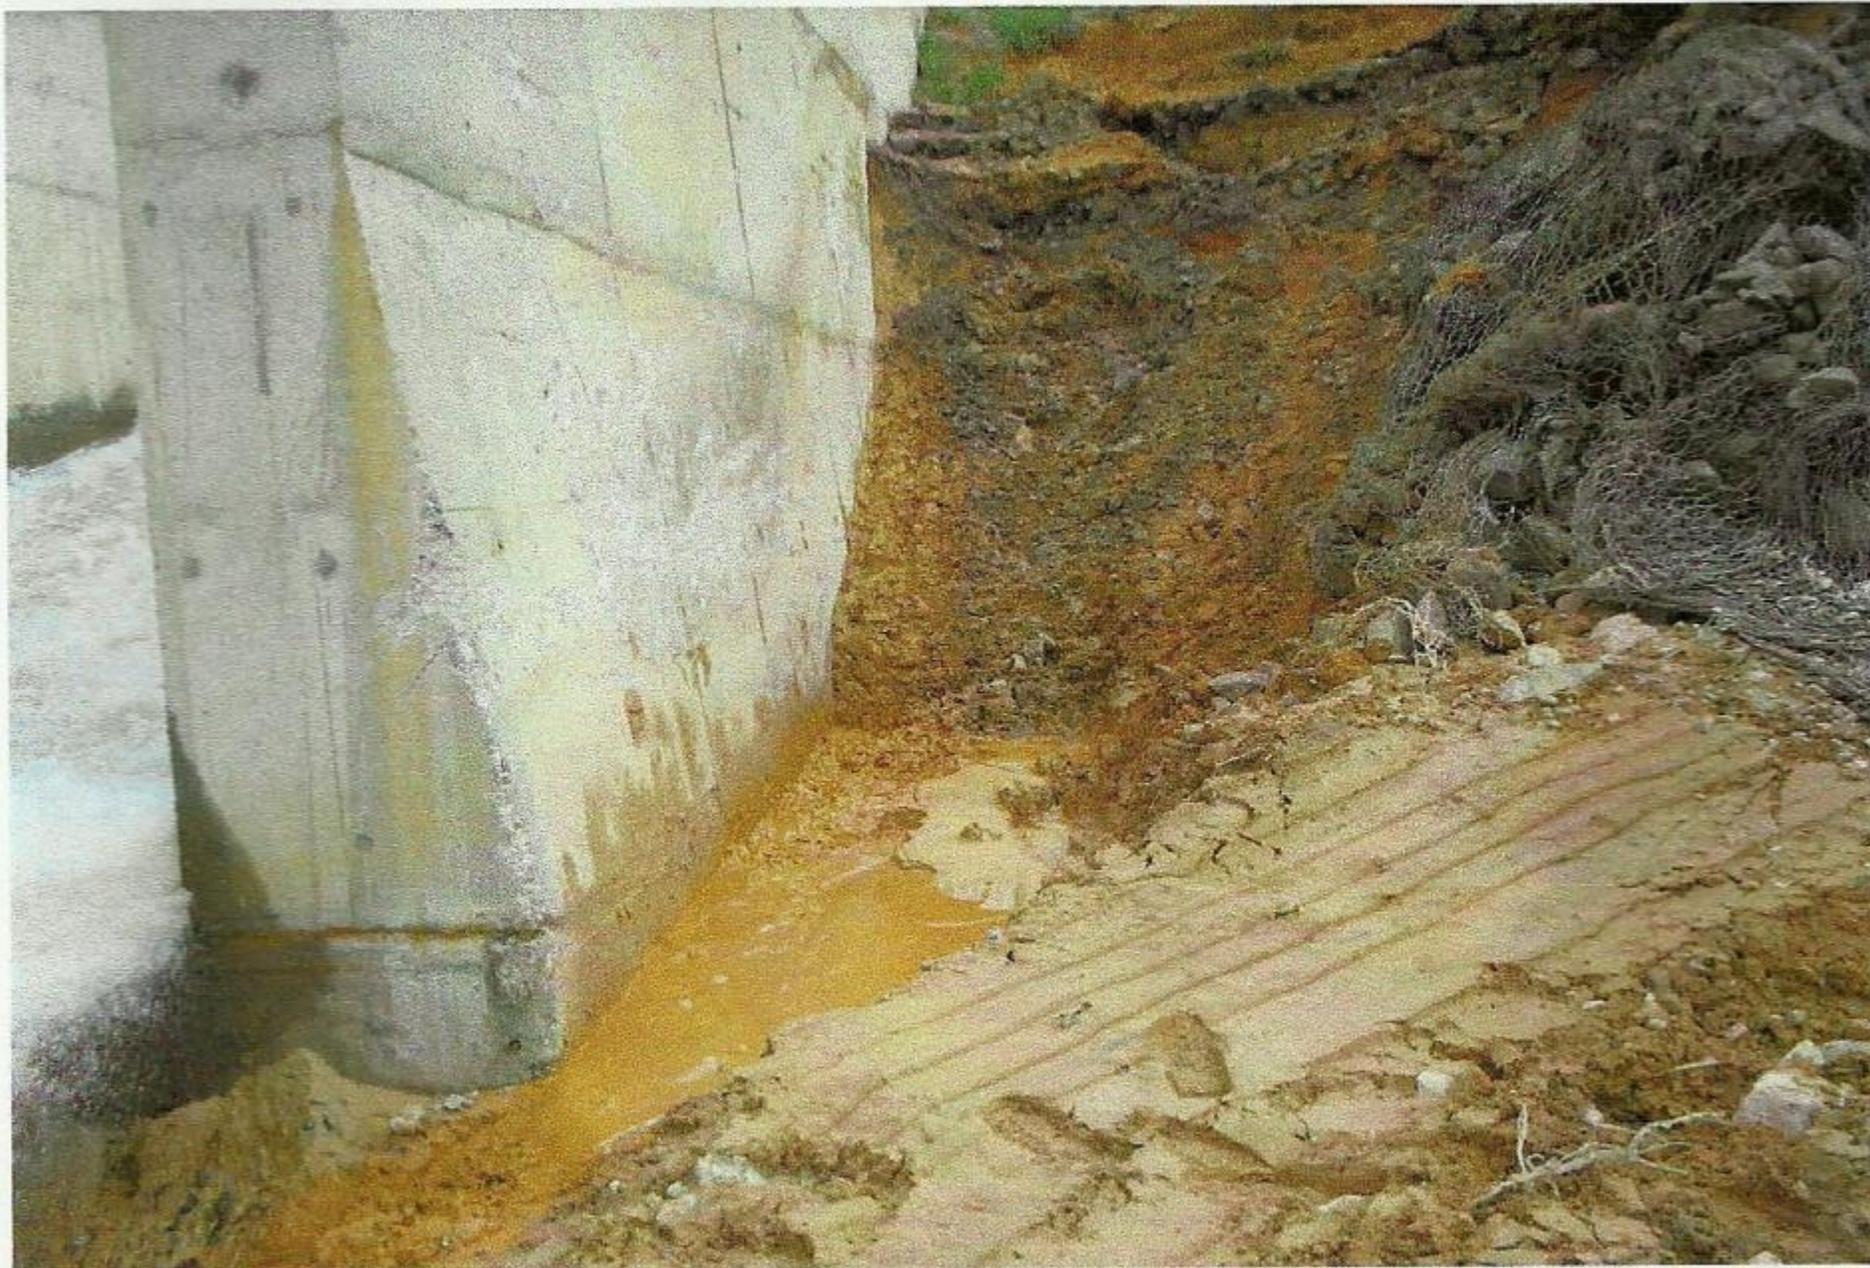
05/01/2008 – Vazamento de água com finos junto ao muro no local onde o gabião foi removido.

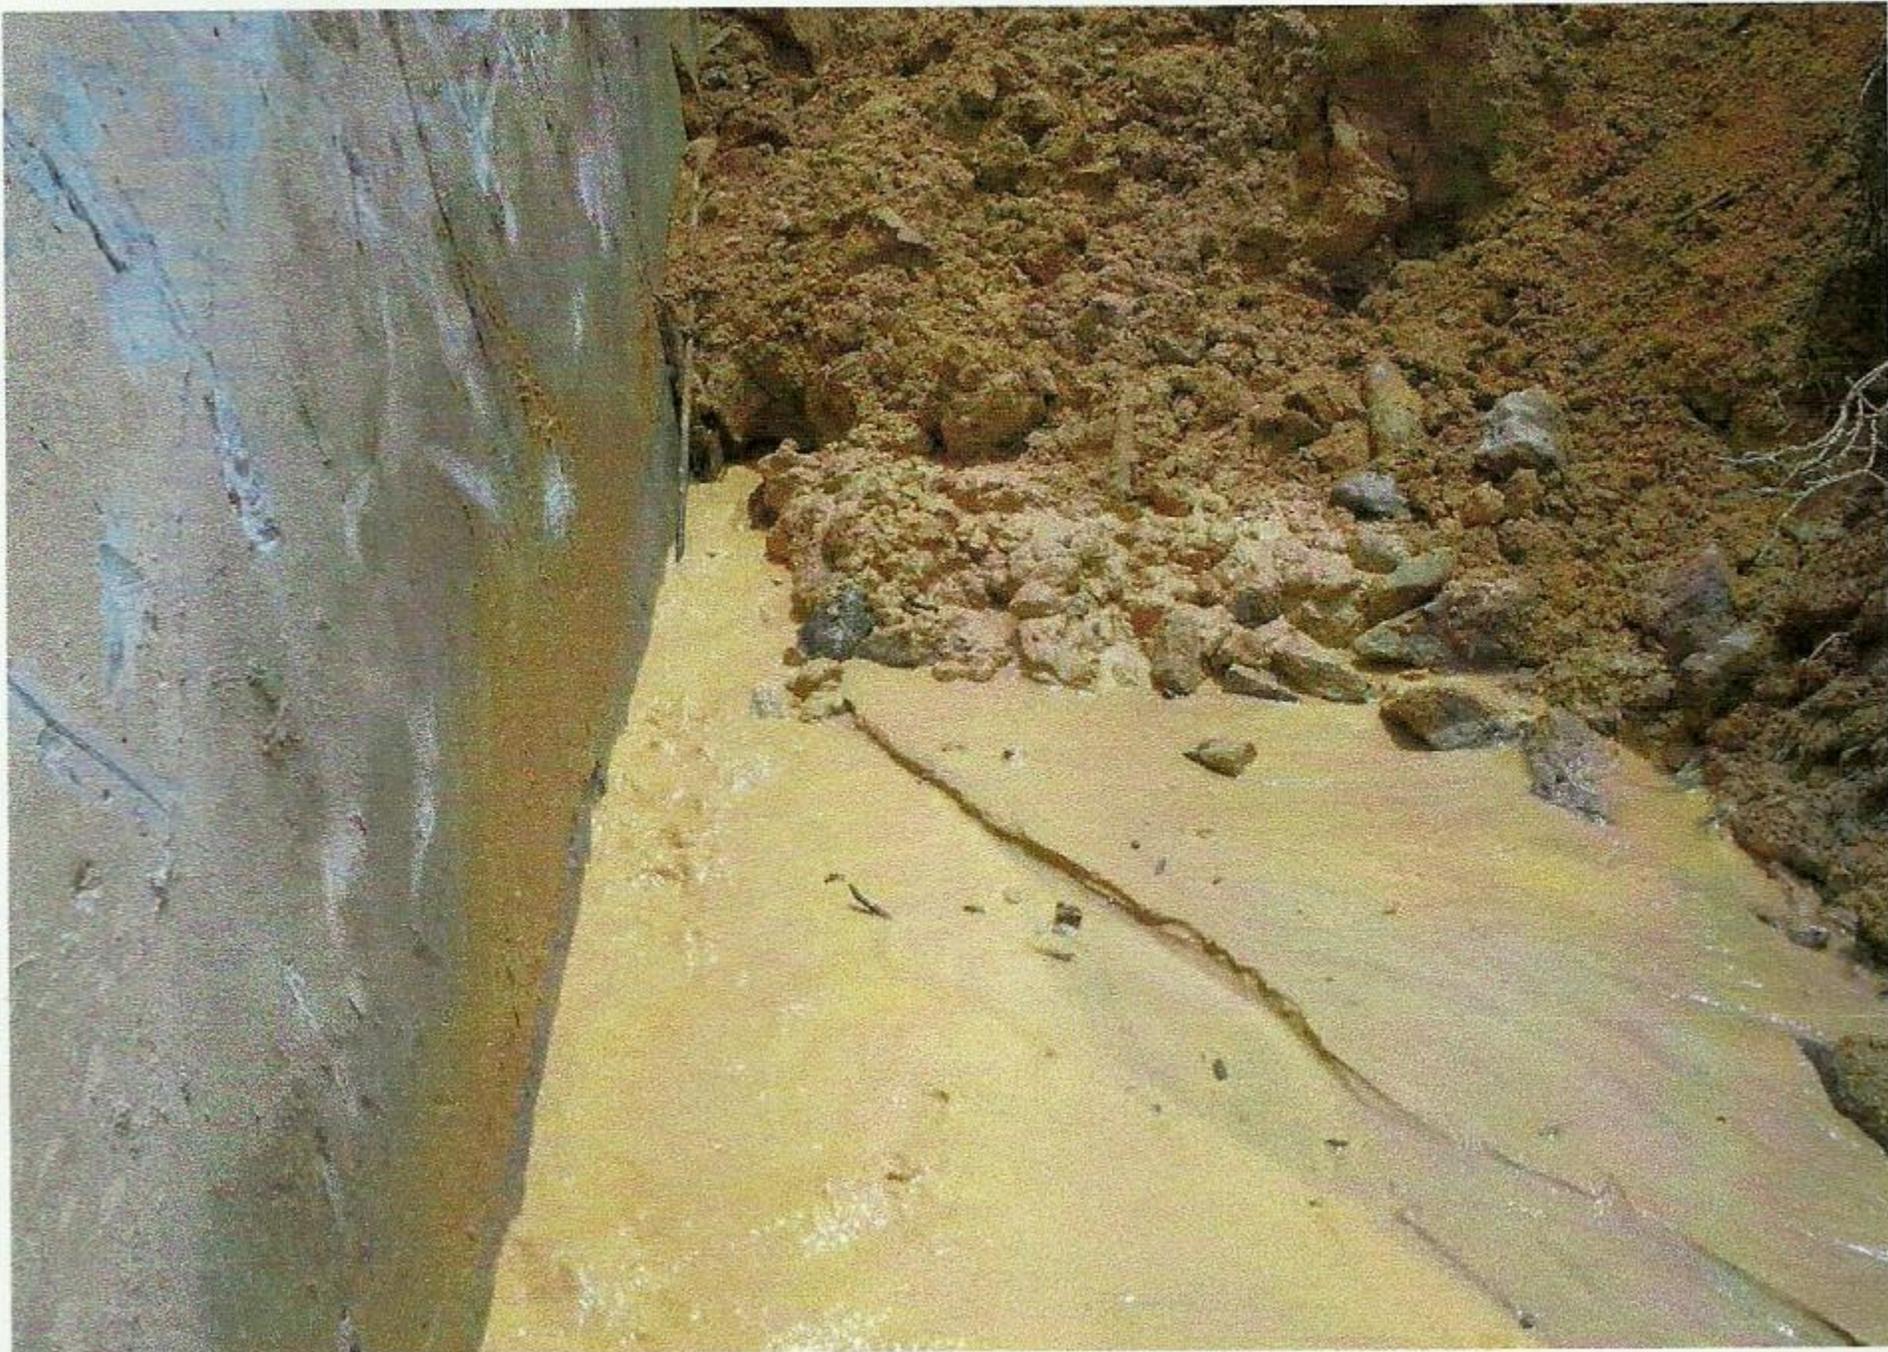
05/01/2008 – Detalhe da surgência de água com finos

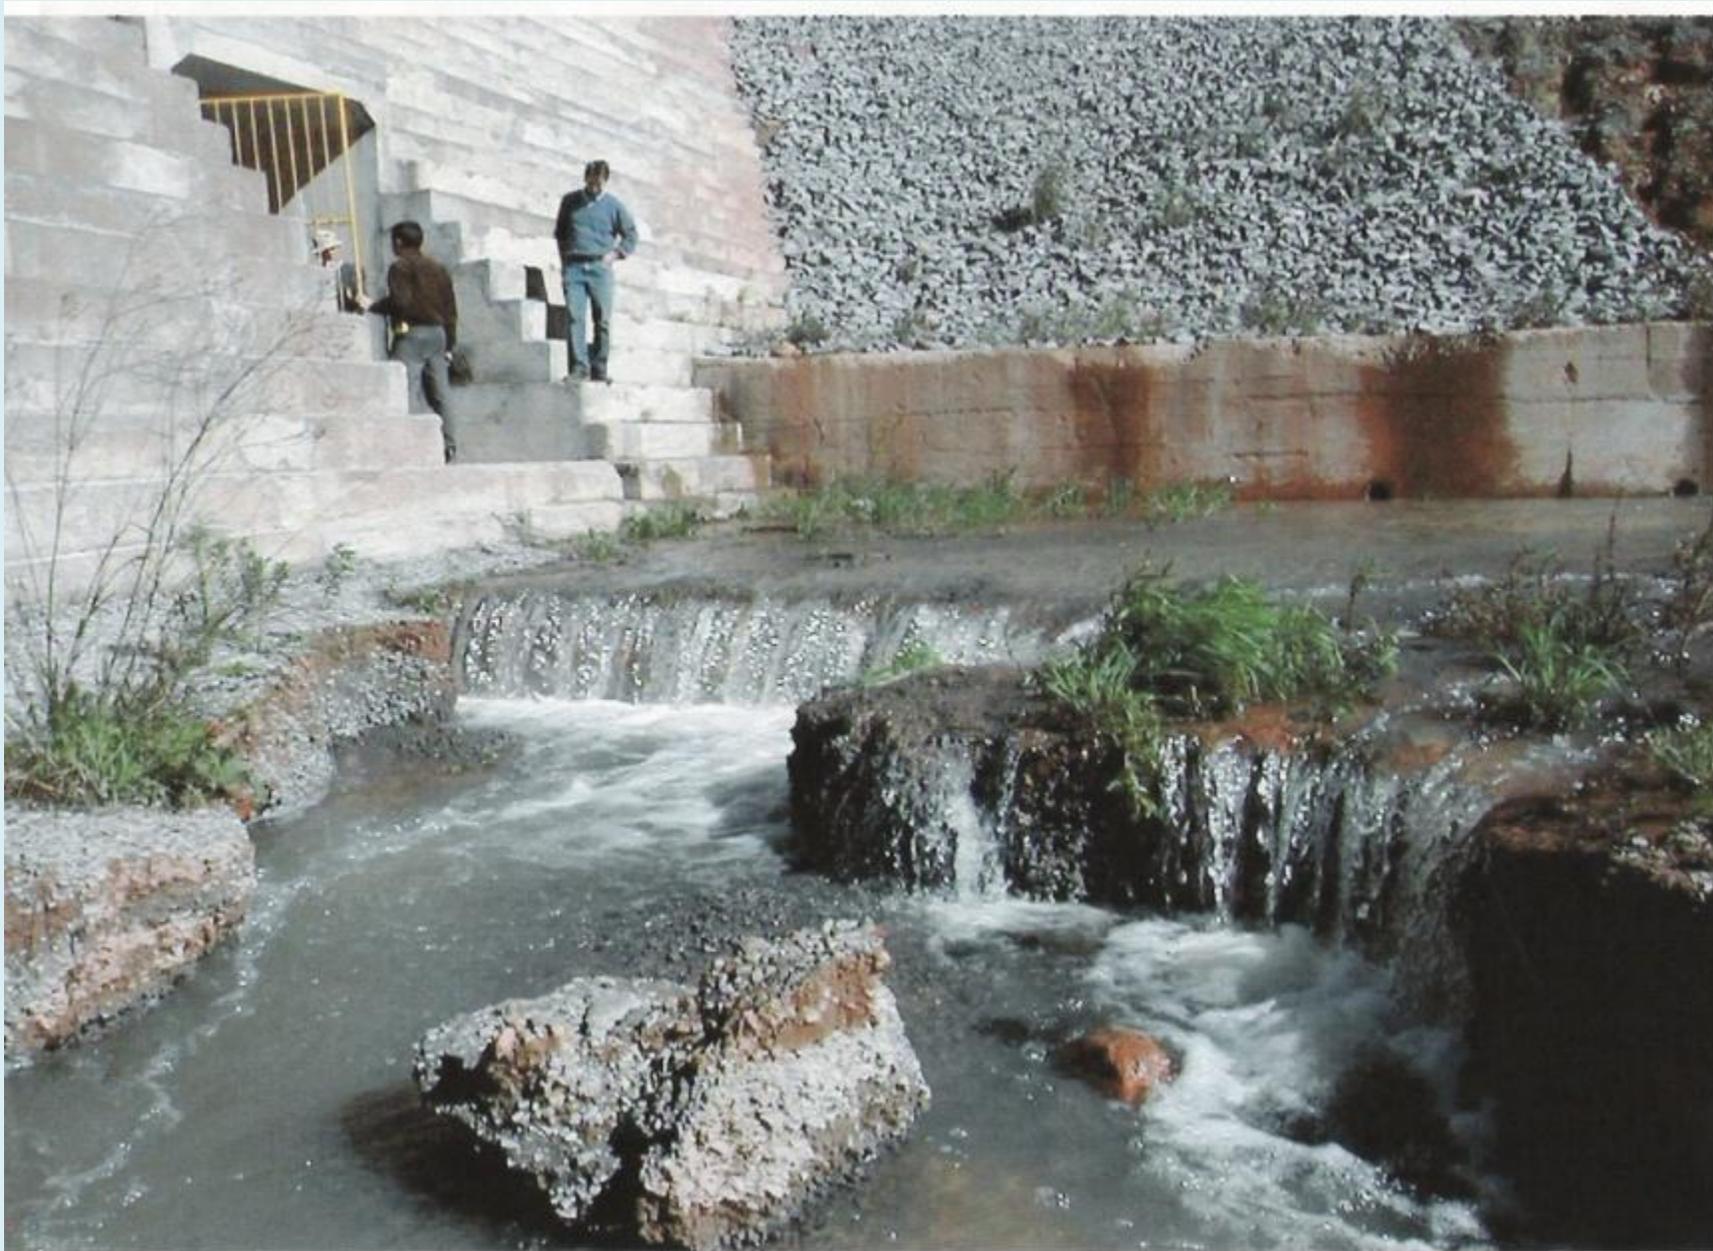
## FLUXO PELA FUNDAÇÃO DA BARRAGEM
