# Seminário Técnico Internacional sobre Barragens de Rejeitos e o Futuro da Mineração em Minas Gerais

BARRAGENS DE REJEITO:  
PROJETO, CONSTRUÇÃO E  
OPERAÇÃO  
17/04/2019

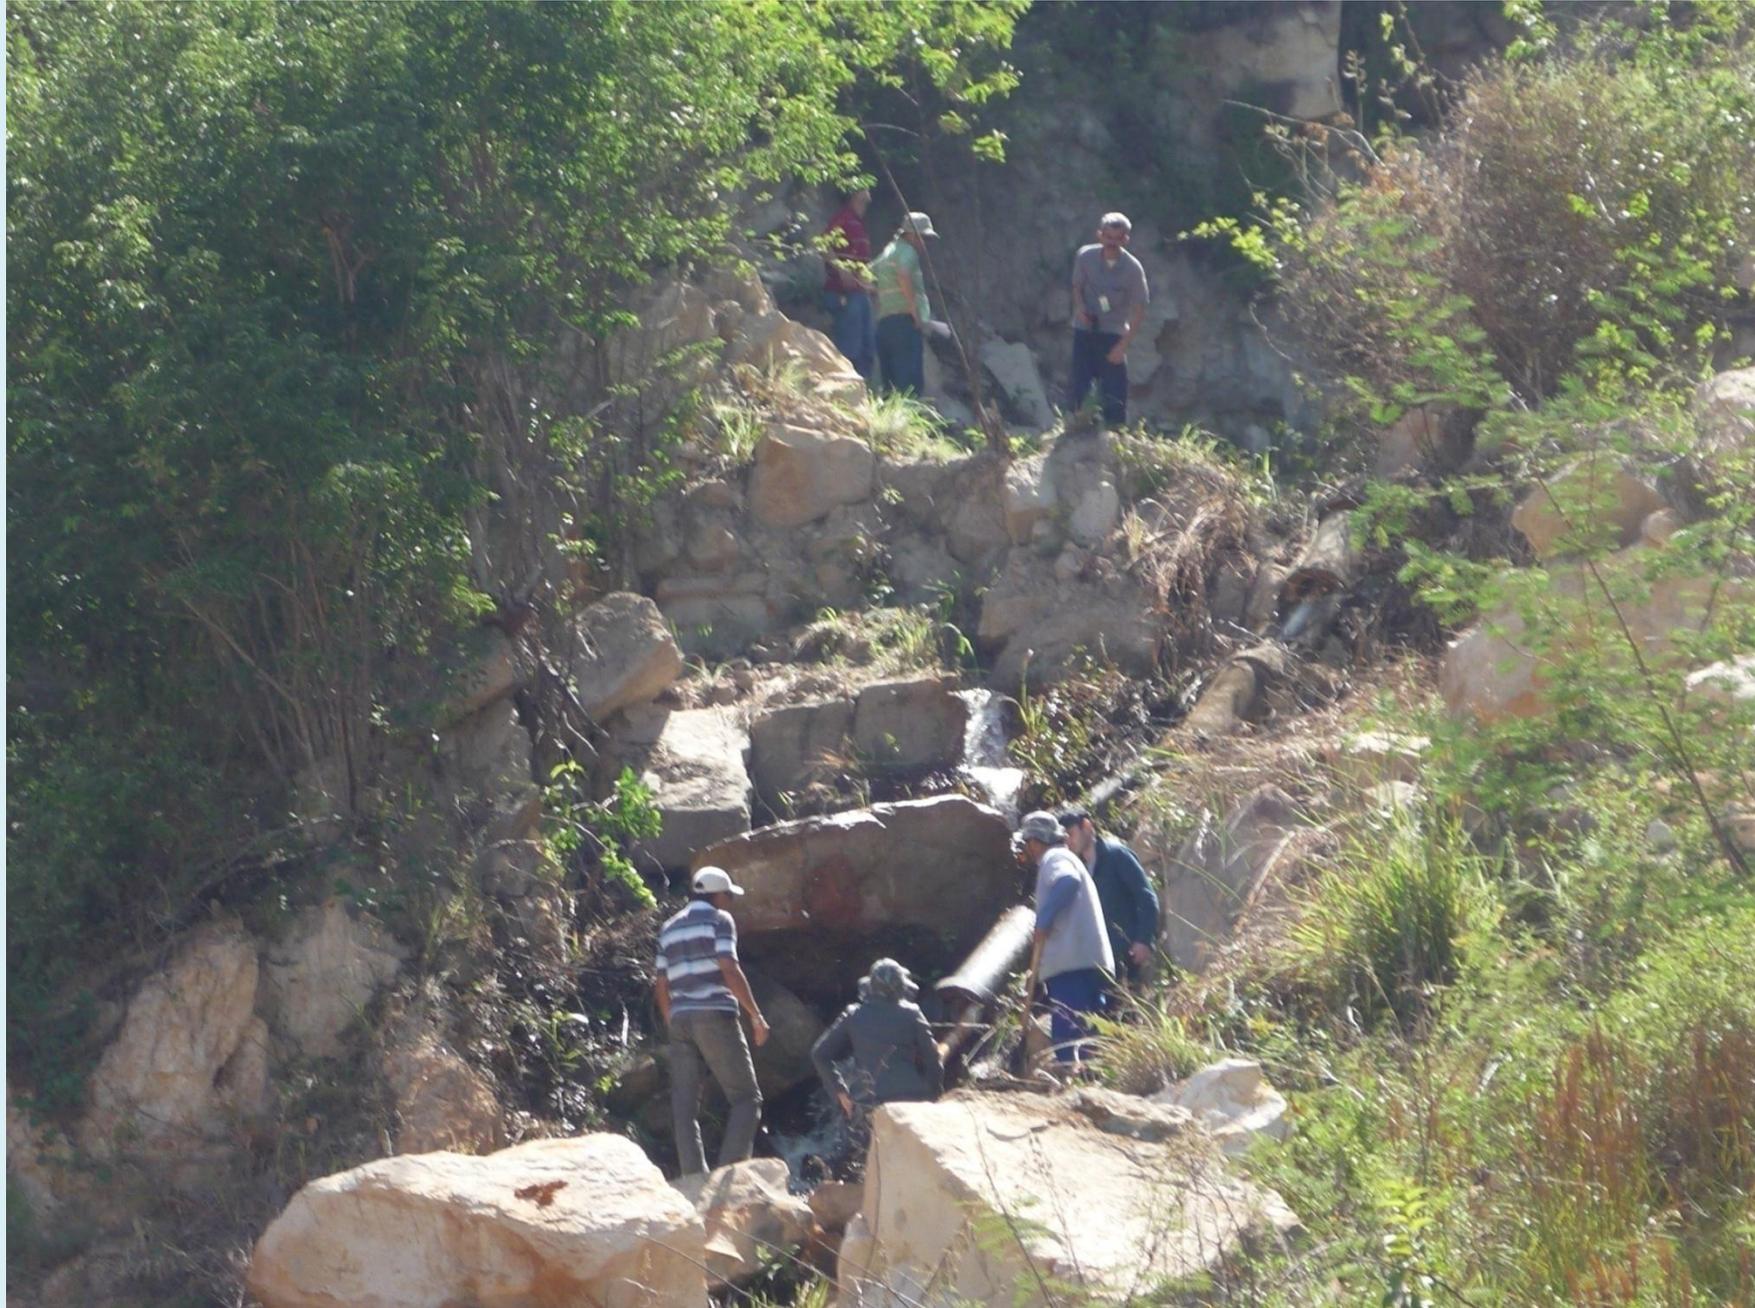
# FLUXO PELA OMBREIRA

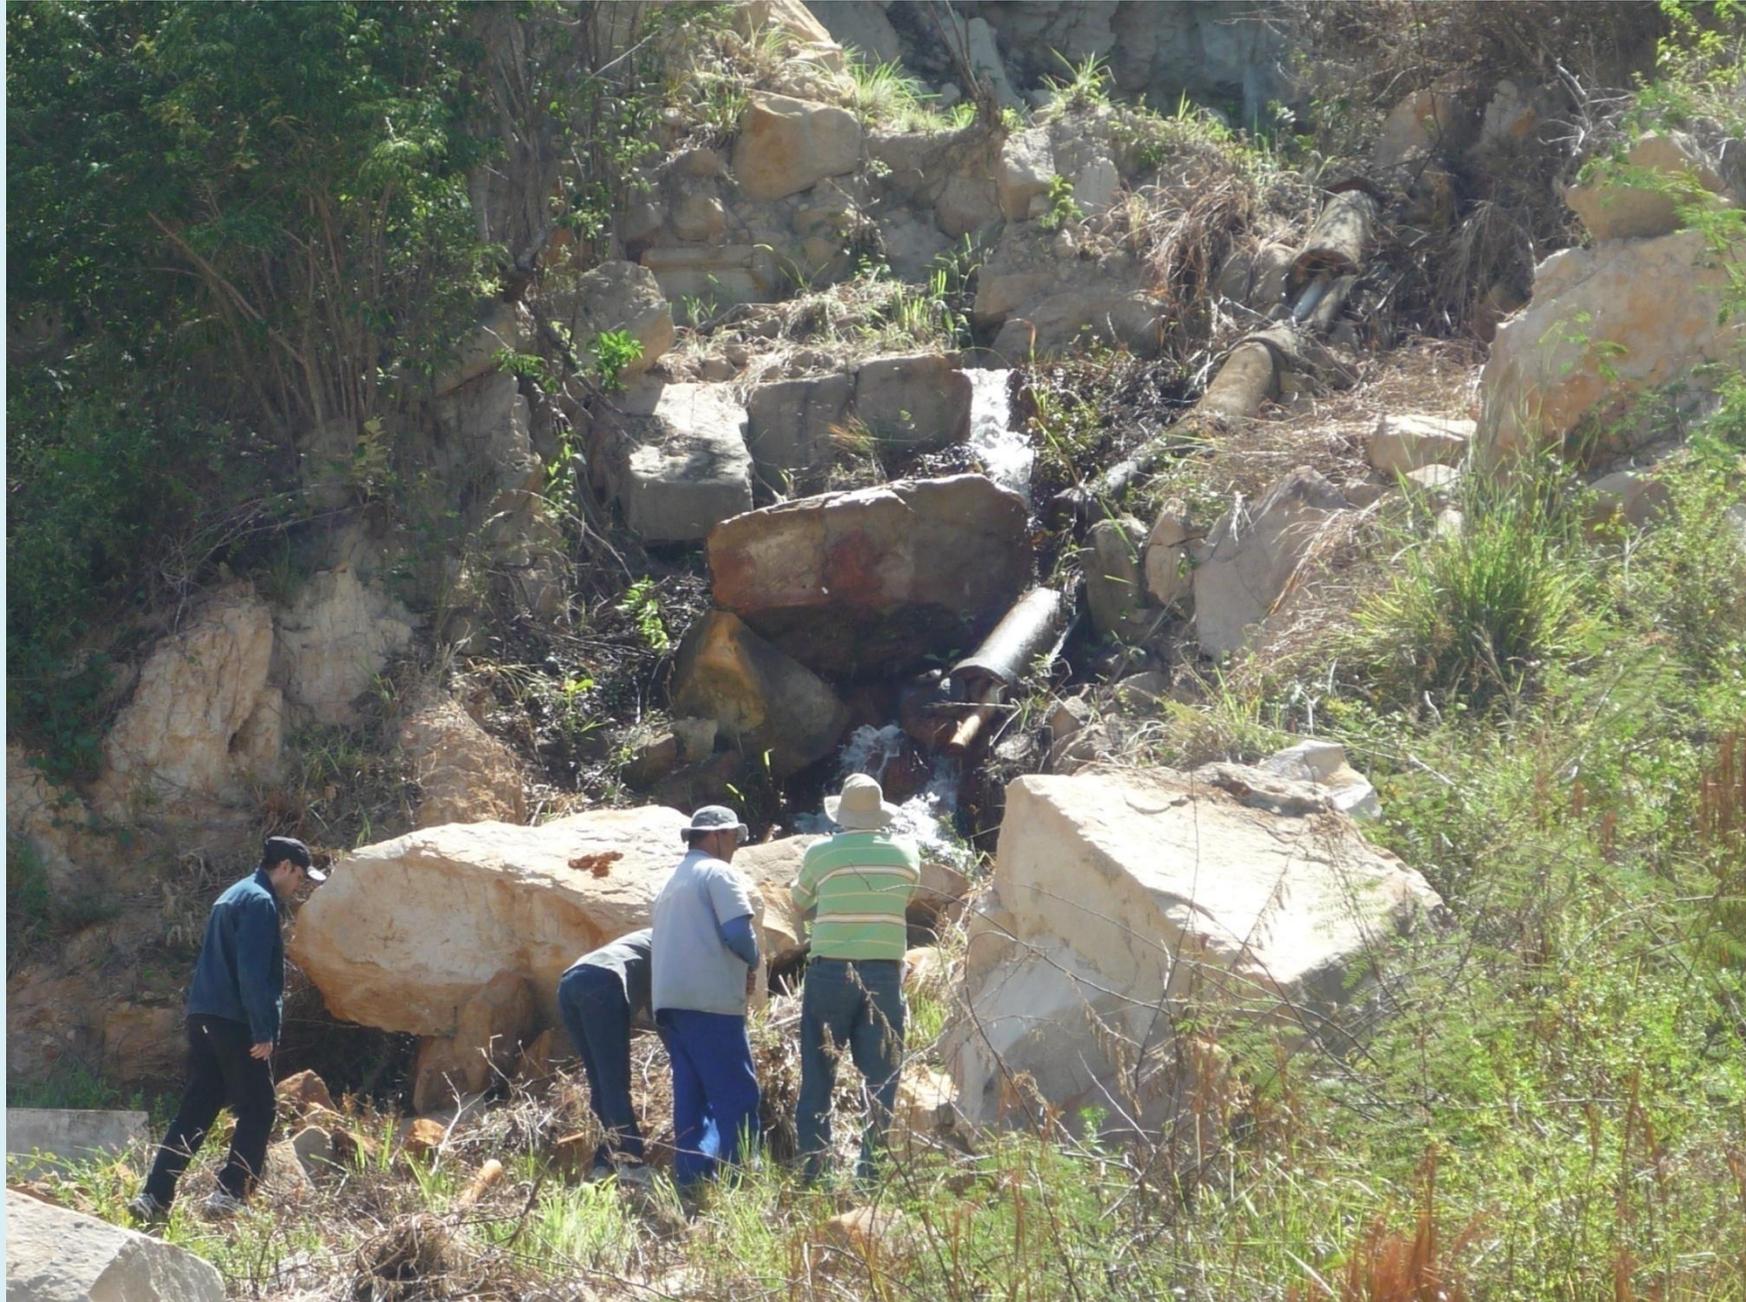
# FLUXO PELA OMBREIRA

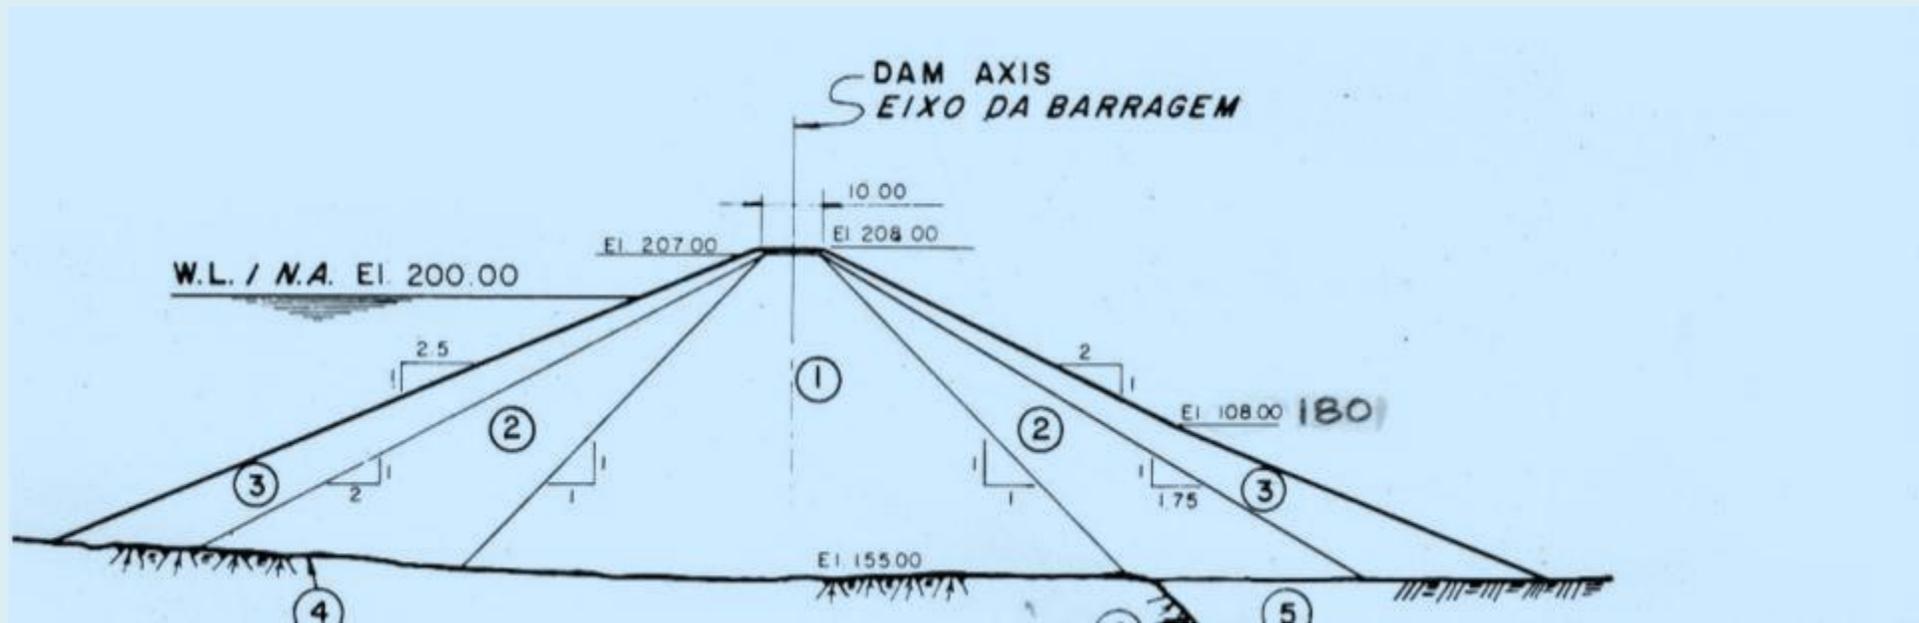
**Fig. 3 – Seção transversal à barragem**

**Barragem Orós – junho 1959 – março 1960**

**Em 26 março – transbordou**

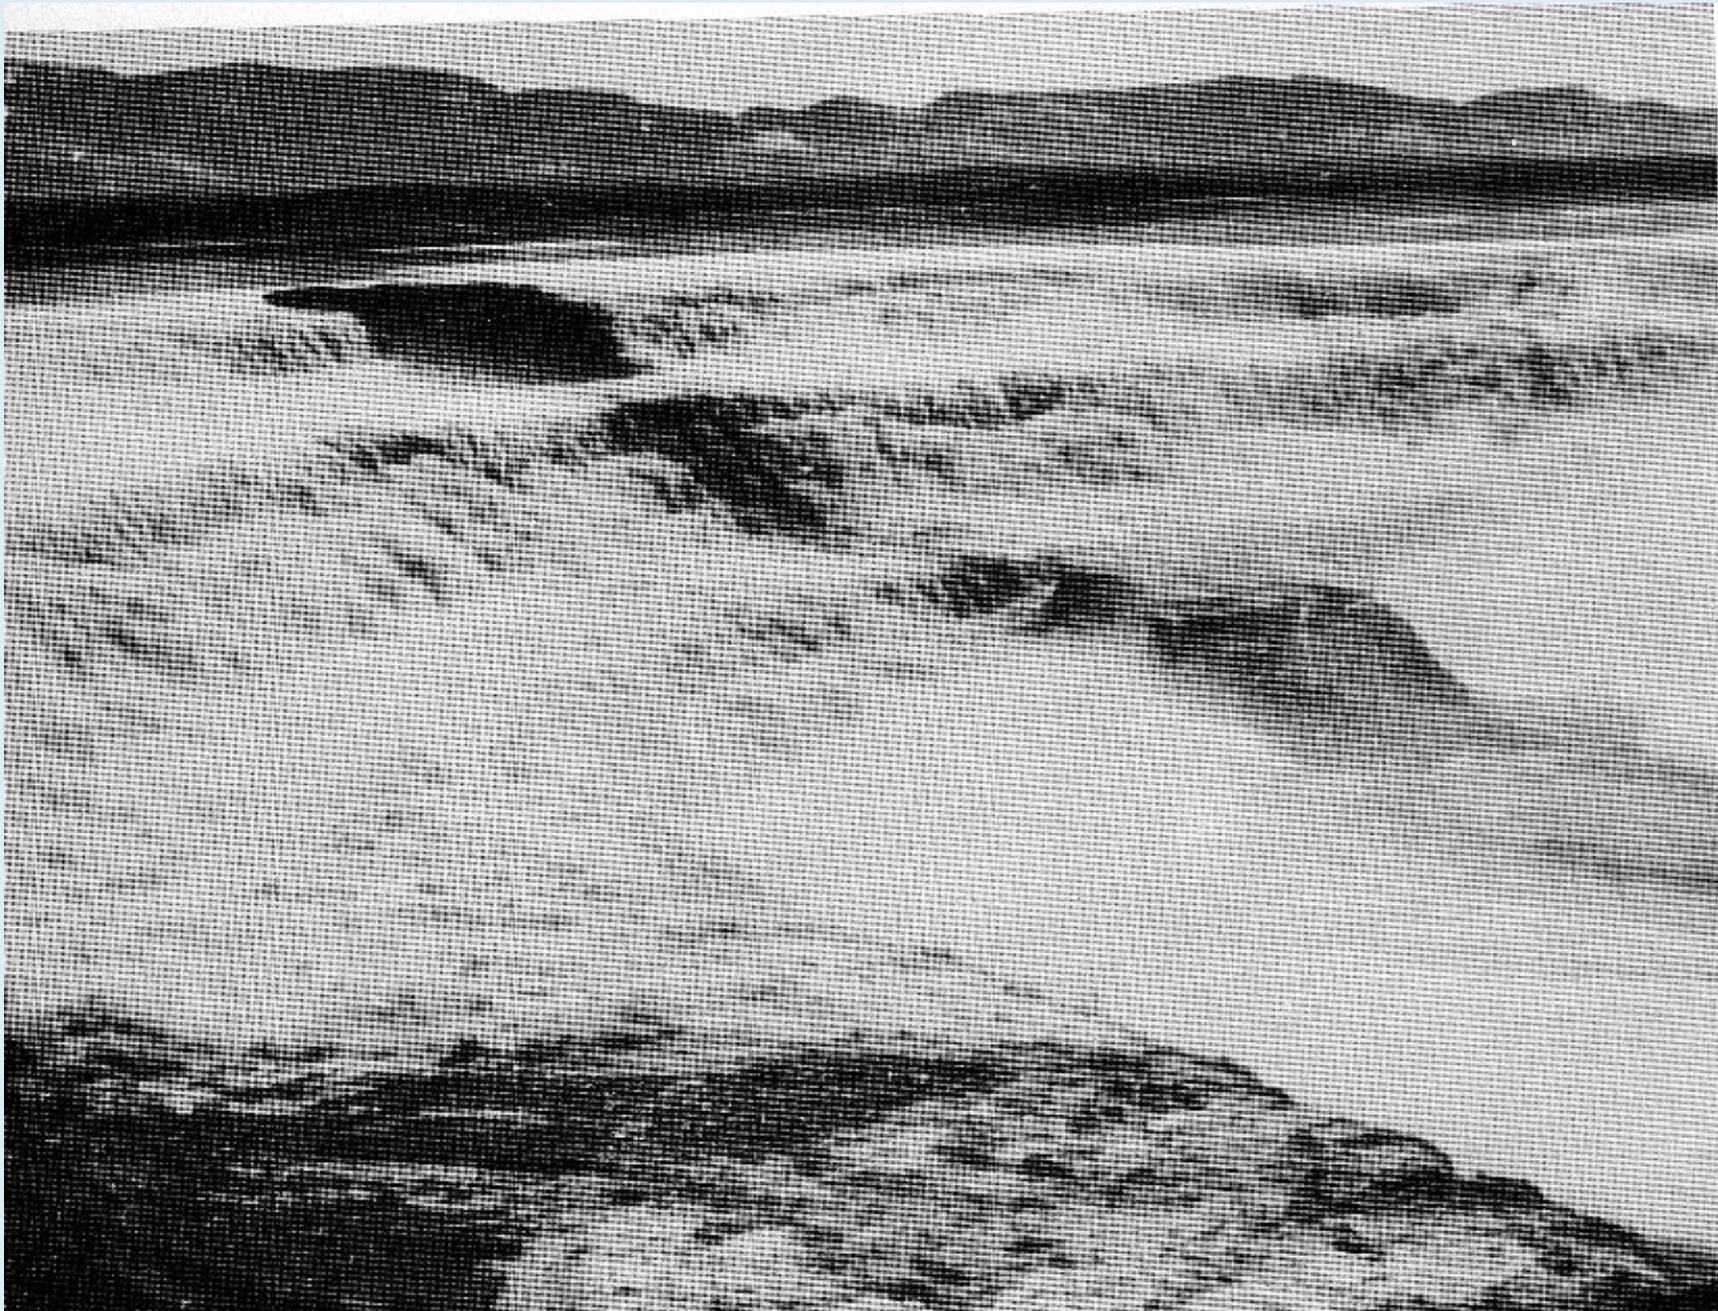
**Vista da Barragem de Orós durante o galgamento**

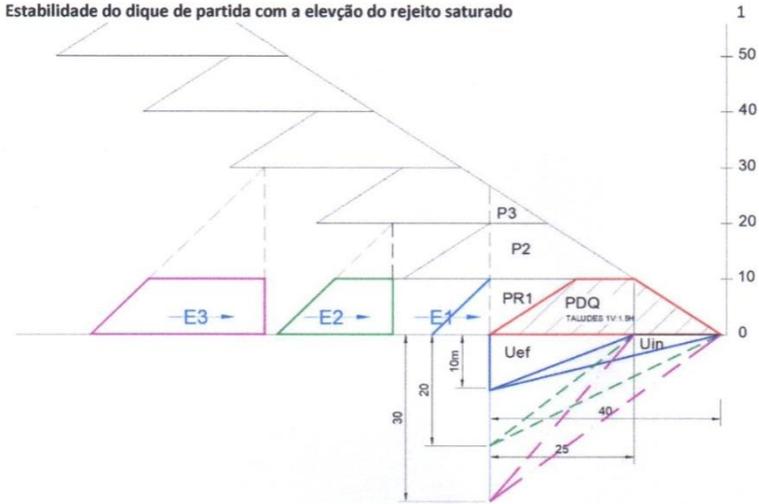
Estabilidade do dique de partida com a elevação do rejeito saturado

Ângulo de atrito fundação/Dique de partida 30  $\tan(\phi)$  0,58  
 $\gamma$  aterro  $t/m^3$  2  
 Diques iguais com alturas de 10 m e largura de na base de 40 m

ALGUNS MECANISMOS RELATIVOS AO INÍCIO DA RUPTURA PODEM SER ATRIBUIDOS AO DESLOCAMENTO DO DIQUE DE PARTIDA PARA JUSANTE DEVIDO AO EMPUXO DO REJEITO LIQUEFEITO – VER FIGURA.

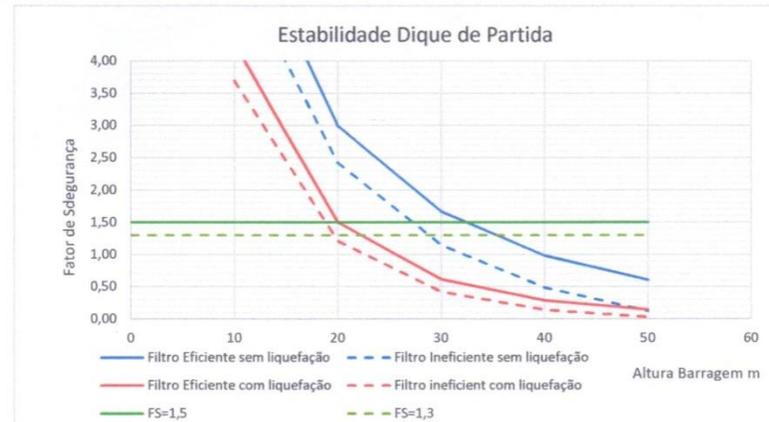
NAS COLUNAS DO FATOR DE SEGURANÇA QUE RELACIONA O EMPUXO ATUANTE (DA ÁGUA OU DO REJEITO) OBSERVA-SE QUE NO CASO DE FILTRO EFICIENTE EMPUXO SÓ DE ÁGUA QUE A CONDIÇÃO DE INSTABILIDADE OCORRE PARA O QUARTO CARREGAMENTO, OU SEJA, PARA  $H=40\text{m}$ . SE OCORRER A LIQUEFAÇÃO O FATOR DE SEGURANÇA CAI BRUSCAMENTE PARA 0,29 E A BARRAGEM ROMPE.

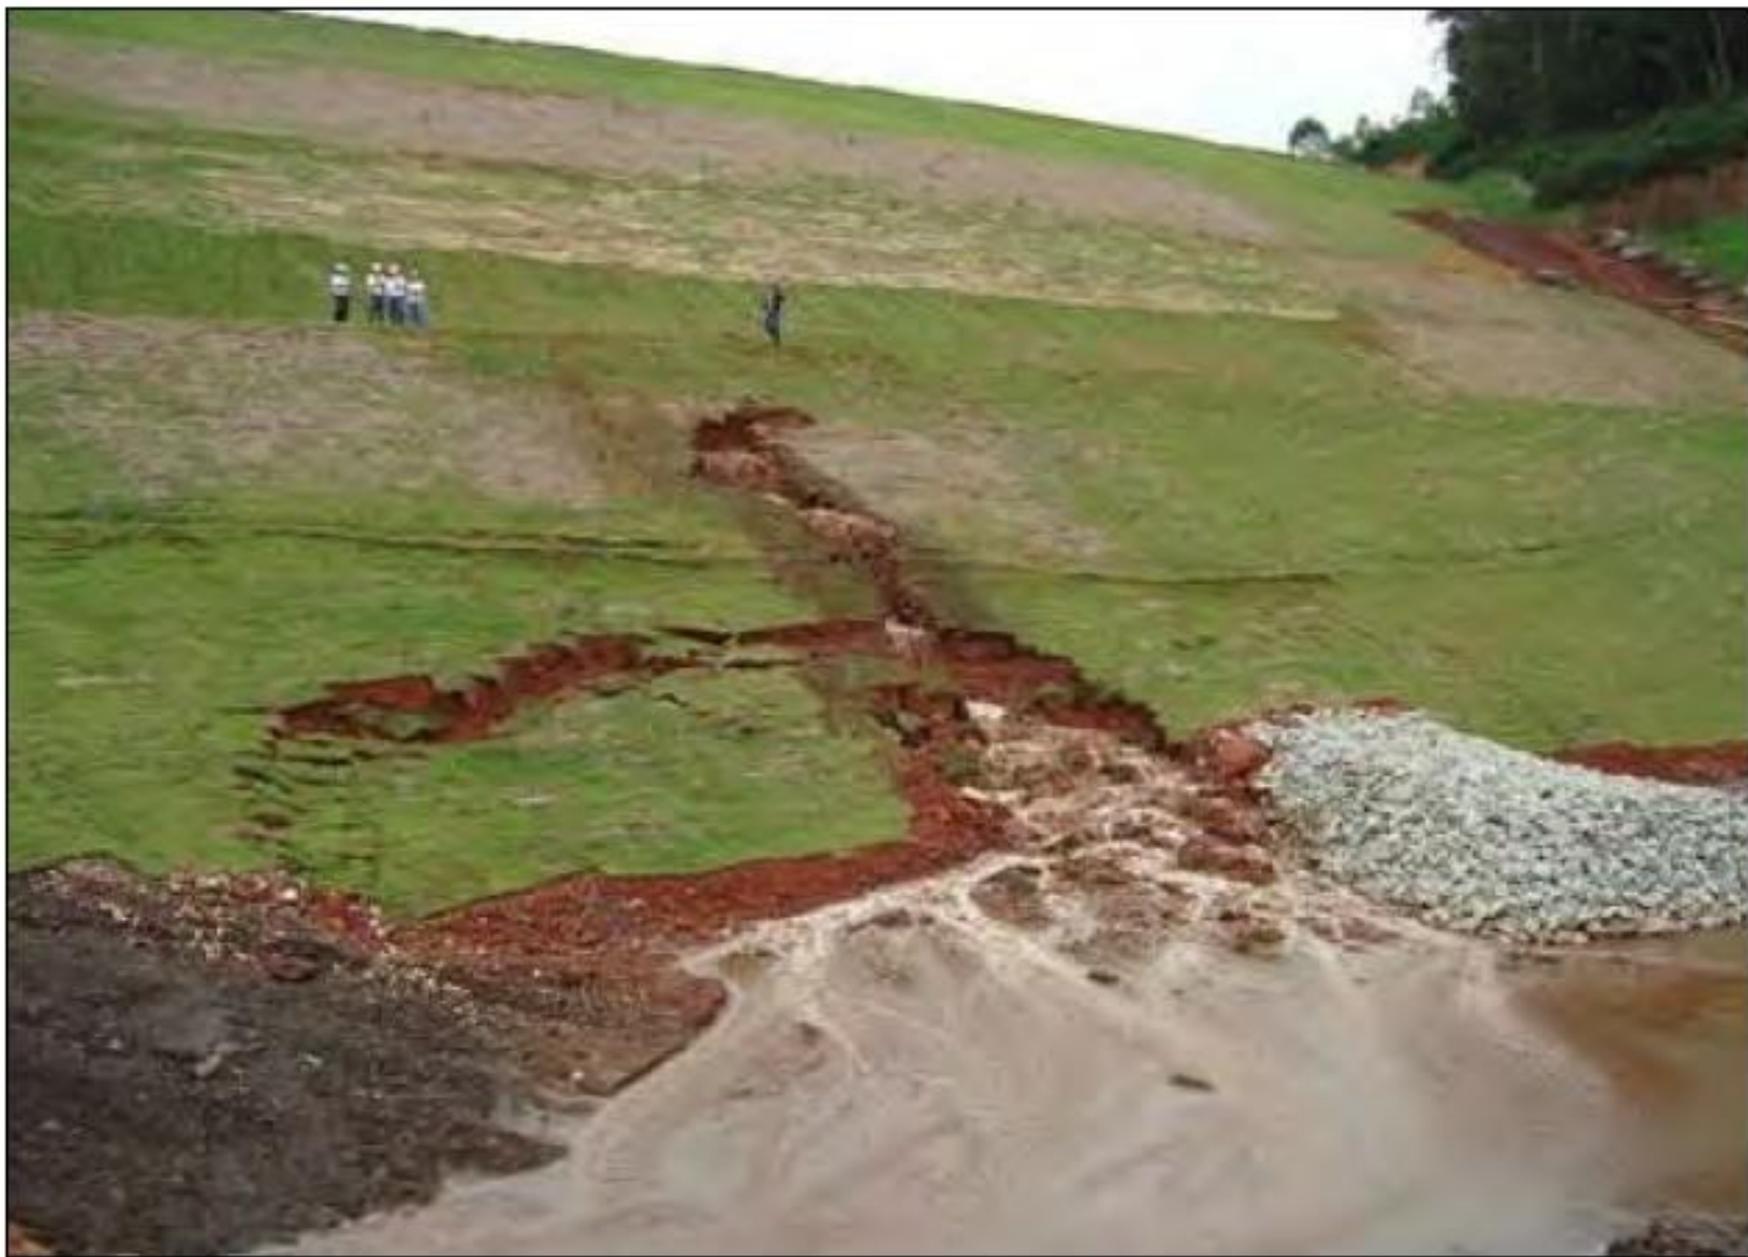
A FOTO SEGUINTE E O VIDEO MOSTRAM O INICIO DAS RUPTURAS QUE OCORRERAM EM BARRAGENS DE REJEITO.

**Figura 2-6**      **Efeitos da erosão interna no talude de jusante do Dique 1**
