### ANALISE DA VIABILIDADE TÉCNICA COMPARATIVA DO NOVO PADRÃO DE TELAMENTO DA MINERAÇÃO CARAÍBA S.A.

Diego Santos Trindade, Mineração Caraíba S/A, e-mail: <u>diego.trindade1@gmail.com</u> Mário Sérgio Sacramento Correia, Mineração Caraíba S/A Erisvaldo Bitencourt de Jesus, Universidade Federal da Bahia Paulo Gustavo Cavalcante Lins, Universidade Federal da Bahia Larissa Regina Costa Silveira, Universidade Federal da Bahia

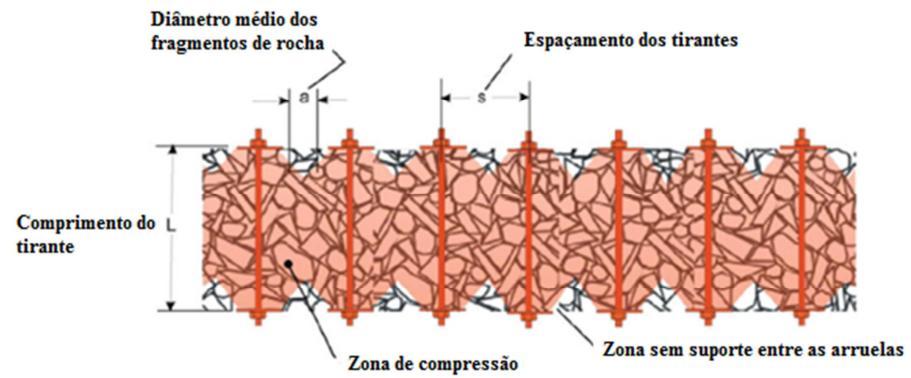
Figura 1. Ilustração da ação do tirante sobre o maciço fraturado e formação da zona de compressão (Adaptado de [5]).

de rocha, o comprimento de tirante L deverá ser de aproximadamente 2s. A Figura 1 ilustra como a área de influência de cada tirante interage, formando o arco de compressão, representado em vermelho. Nota-se a presença de uma zona sem suporte entre as arruelas, fora do arco de compressão, o que propicia a queda de blocos devido a ação da gravidade, necessitando de aplicações de telas metálicas ou concreto projetado.

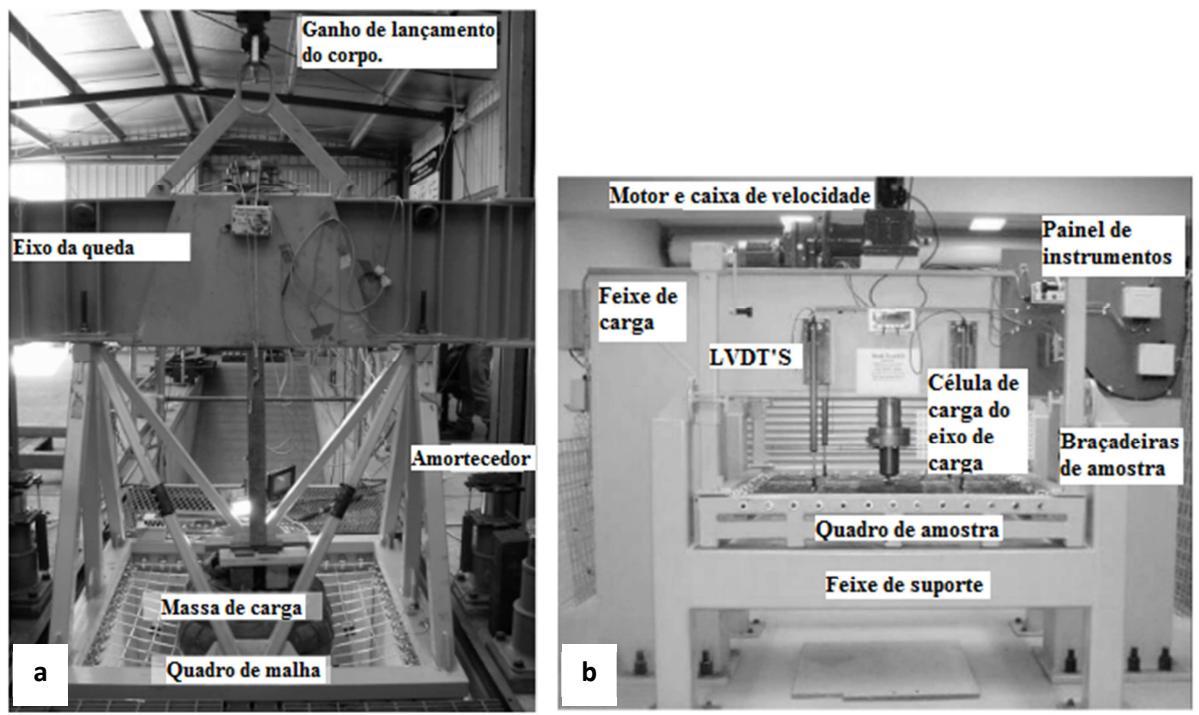
Figura 2. Instalações da WASM. a) teste dinâmico; b) teste estático (Adaptado de [9]).

De acordo com descrito em [9], testes dinâmicos e estáticos foram realizados na WASM – *Western Australian School of mines* (Escola de Minas da Austrália), com intuito de comparar o desempenho de telas soldadas e trançadas. O ensaio dinâmico consistiu em uma estrutura parafusada a uma amostra com 1,30 por 1,30 m fixadas a barras roscadas, manilhas e olhais, com uma massa de carga colocada no centro da contenção (Figura 2a). Essa massa consiste em um saco em forma de pirâmide preenchido com uma massa conhecida de esferas de aço (0,5 ou 1 t).A área de carregamento do saco é de 650 × 650 mm. O feixe de queda e o conjunto anexado são descartados de uma altura específica para gerar carregamento dinâmico na amostra de malha [9]. Já o ensaio estático consiste em duas armações de aço; uma estrutura inferior usada para suportar a amostra e uma estrutura superior usada para fornecer reação (Figura 2b). Neste caso, uma amostra

também de  $1,3 \times 1,3$  m é contida dentro de uma estrutura rígida que repousa sobre o quadro de amostra. Esse ensaio possui condições de contorno que tentam simular a continuação do material para além do limite da amostra [9].

Nos testes estático e dinâmico, o desempenho da malha é caracterizado pela força-resposta de deslocamento no centro do painel. Para testes estáticos, a força é medida diretamente pela célula de carga e o deslocamento é inferido a partir da taxa e duração da aplicação da carga. Em testes dinâmicos, um acelerômetro na massa de carga é usado para inferir a força que causa a sua desaceleração. O deslocamento relativo entre o centro do painel e suas bordas é calculado a partir dos dados de instrumentação gravados durante o teste [9].

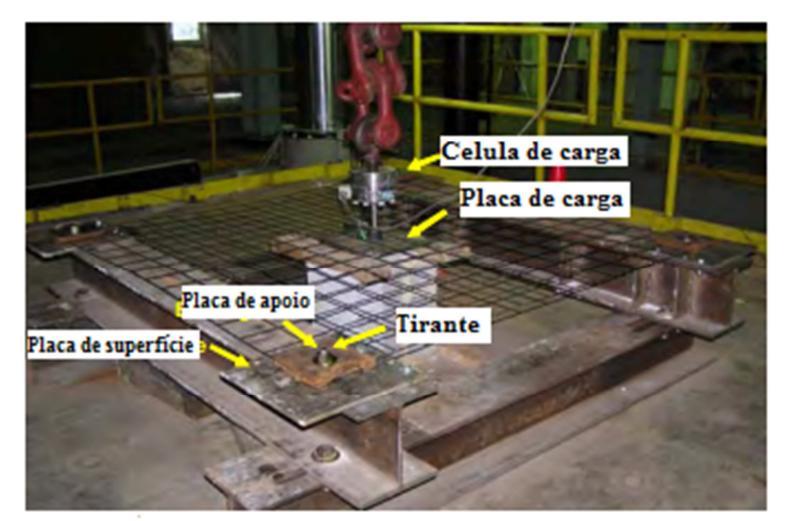
Figura 3. Configuração da estrutura experimental usada para ensaiar a tela de arame soldado. Espaçamento entre tirantes é de 4 × 4 ft. (Adaptado de [10]).

Ainda de acordo com o encontrado em [10], um quadro de teste, designado MRS, foi instalado no *Mine Roof Simulator* (MRS), utilizando 4 parafusos para anexar a tela a esse quadro de teste, como esquematizado na Figura 3.O aparato foi projetado com a capacidade de variar o espaçamento dos parafusos entre 4 e 5 ft. Uma placa de carga quadrada de 1ftcom cantos arredondados foi usada para aplicar uma carga no centro da tela. Nos testes realizados na MRS, a tela poderia ser deslocada entre 20 e 22 polegadas. Os testes foram executados em deslocamentos controlados a uma taxa de 2 in / min. Esta taxa é suficientemente lenta para garantir que a tela seja carregada estaticamente e não dinamicamente. Um teste típico levaria aproximadamente 10 min, com as deformações medidas por um computador.

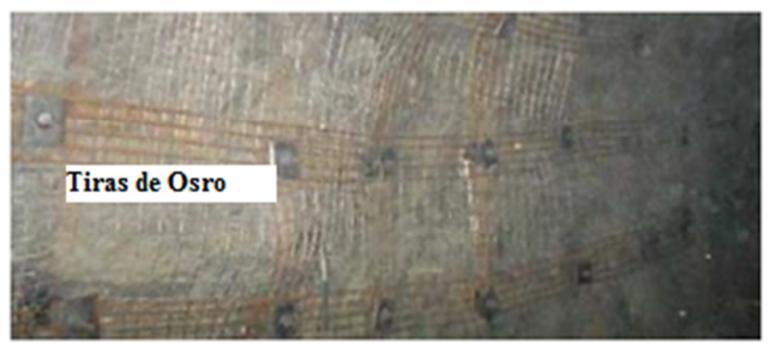
Figura 4. Carga excêntrica de correias Orso no subsolo (Adaptado de [11]).

Durante testes de tração realizados em tiras com 300 mm de largura, confeccionadas com 5 fios de aço de 10 mm de diâmetro (tiras de Osro), usadas juntamente com telas em escavações de longo prazo na África do Sul (Figura 4), [11] estimou que o volume de rocha da região sem suporte entre as arruelas ou placas, ou seja, o volume de rochas destacadas contido pela tela, se aproxima de uma pirâmide de base quadrada, com uma altura igual a metade do espaçamento entre os tirantes, como pode ser visto da Figura 5. Com isso, se torna possível calcular a massa de rocha dentro dessa pirâmide de volume conhecido.

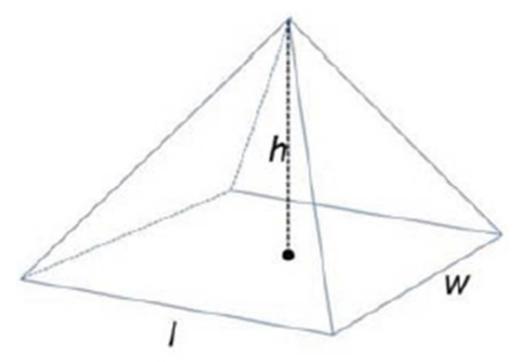
Figura 5. Pirâmide quadrada (Fonte: [11]).

Sendo assim, os requisitos de resistência da tela foram, portanto, calculados considerando o peso da rocha solta dentro desta forma, como mostra a equação 1, sendo, *L* o peso,  $\delta$  a densidade, *g* a aceleração gravitacional (9,81 m/s<sup>2</sup>) e *l*, *w* e *h* as dimensões da pirâmide assumindo  $h = \frac{1}{2} I[11]$ .

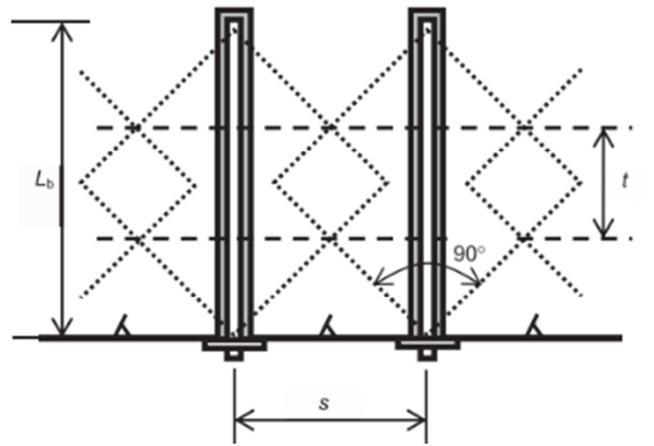
Figura 6. Interação de reforços entre os tirantes. (Fonte [12])

Em um estudo que apresenta diferentes arranjos de atirantamento destinados a maciços de diferentes condições de carregamento, [12] determinou que ao assumir o ângulo de reforço de um único tirante como 90°, a espessura da zona de compressão, *t*, é relacionada ao comprimento do tirante fincado na rocha ( $L_b$ ) e espaçamento (*s*), como pode ser visto na Figura 6 e calculada pela equação 2.

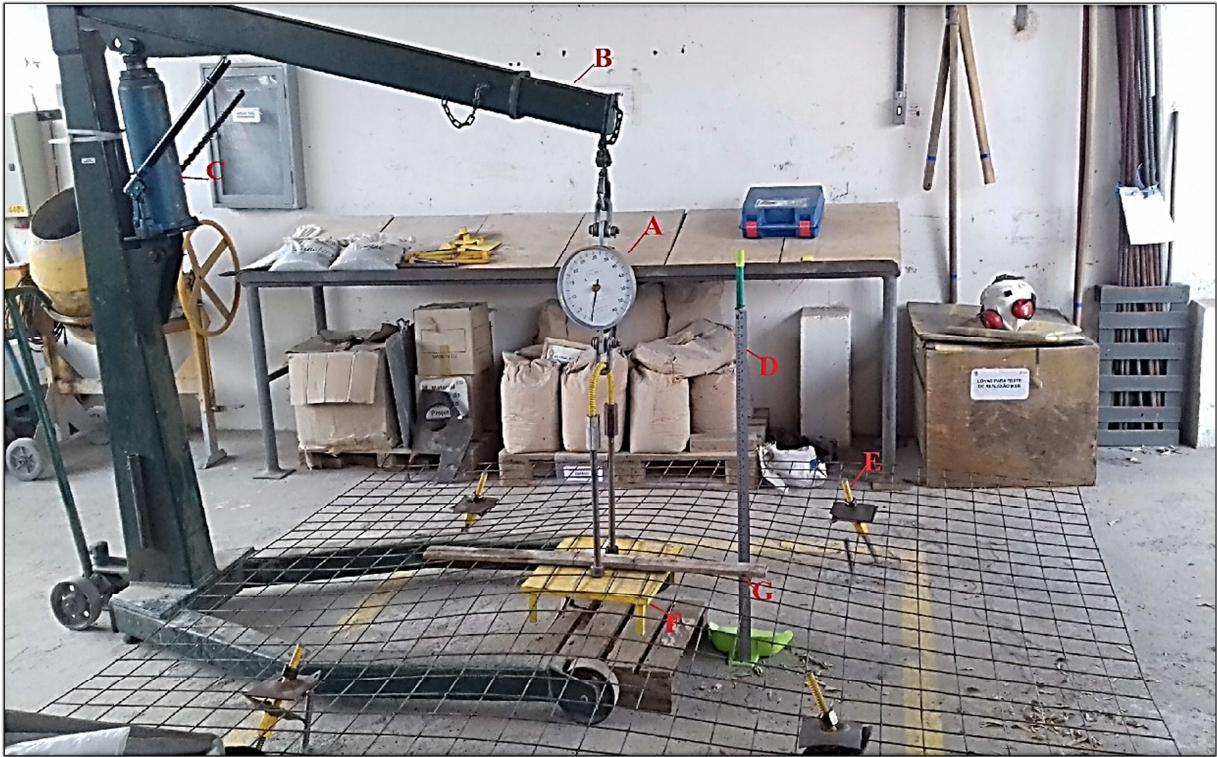
Figura 7. Aparato usado no teste de tração. A) O dinamômetro. B) Girafa. C) Macaco hidráulico. D) Régua metálica. E) Tirante fixado no piso. F) Placa metálica de 40 x 40 cm. G) Lastro de madeira usada para auxiliar na medição.

Objetivando dar sustentação às telas, foram aplicados no piso do galpão 4 tirantes, seguindo uma malha de  $1,2 \times 1,3$  m, malha padrão adotada no aprofundamento da mina subterrânea da MCSA. Uma placa metálica com dimensão de 0,16 m<sup>2</sup> ( $0,4 \times 0,4$  m) fora fixada à girafa transferindo e distribuindo o esforço às telas aplicado de maneira gradual e intermitente em frações de 50 kgf. Um lastro de madeira foi fixado ao centro da tela auxiliando nas leituras de deslocamento, realizadas com uma régua metálica conforme ilustrado na Figura 7.

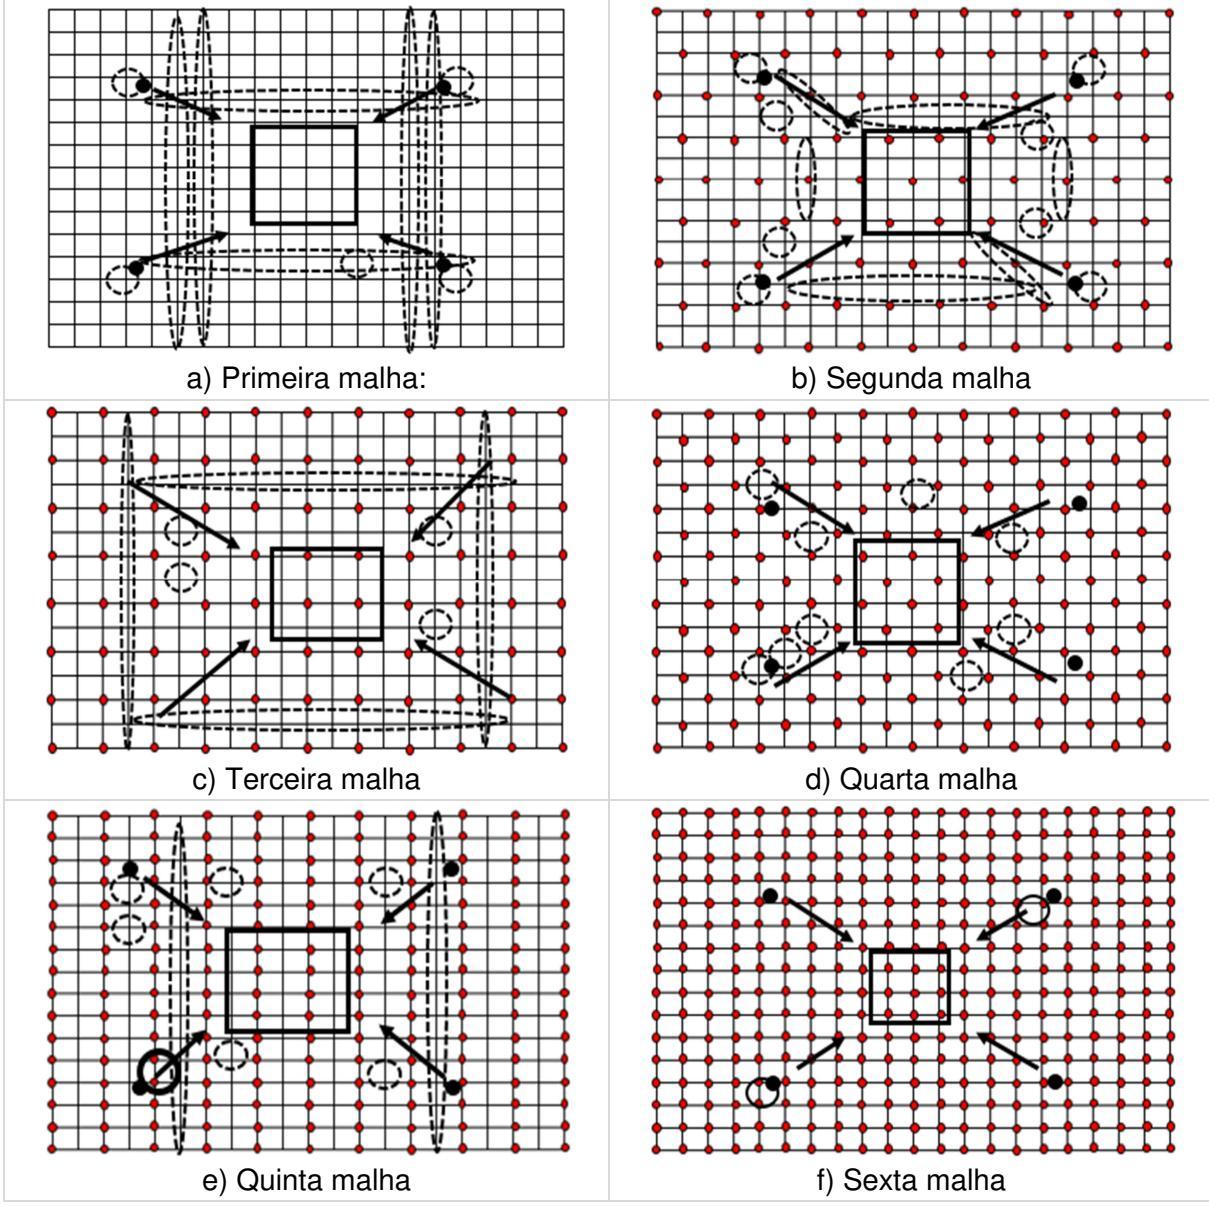
Figura 9. Representações esquemáticas das rupturas das telas observadas durantes os ensaios. Os pontos pretos representam os tirantes de fixação. O quadrilátero preto representa a área de carga. As elipses tracejadas representam ruptura de linhas. Os círculos tracejados representam os nós sem reforço que se romperam. Os círculos em negrito representam ruptura de pontos com reforço de solda. As setas indicam o sentido do esforço. Fonte: Próprio autor.

A Figura 9 sumariza os resultados observados dos ensaios de tensão deslocamento das telas padrão e com diferentes esquemas de reforço de solda. Os pontos destacados em preto representam os tirantes de fixação; o quadrilátero preto representa a área de carga; as elipses tracejadas representam ruptura de linhas; os círculos tracejados representam os nós sem reforço que se romperam; os círculos em negrito representam ruptura de pontos com reforço de solda enquanto as setas indicam o sentido do esforço.

A Figura 9a ilustra os pontos de falha dos nós eletrossoldados observados nos ensaios das telas da primeira malha (malha padrão aplicada na contenção das galerias da MCSA). As telas ensaiadas, com esta configuração, apresentaram ruptura dos primeiros pontos sem reforço de solda ao serem submetidas a uma carga de 50 kgf. Durante a fixação das telas aos tirantes foram observadas algumas ocorrências de ruptura das soldas próximas aos pontos de fixação da tela aos tirantes. Em 350 kgf registrou-se o rompimento de uma linha abruptamente, com o colapso simultâneo de 5 pontos. Neste contexto, a tela tornar-se-ia ineficiente, pois permitiria a passagem de blocos com dimensões superiores às da malha, de 10 x 10 cm.

A Figura 9**b** demonstra as rupturas observadas nos ensaios das telas da segunda malha, comportando 3 pontos de reforço a cada 400 cm<sup>2</sup>. As telas ensaiadas com esta configuração apresentaram ruptura dos primeiros pontos sem reforço de solda com 300 kgf. A partir

desse ponto, ocorreram sucessivas rupturas de pontos sem reforço à medida que se elevava a força. A ruptura desses pontos seguia geralmente mesma orientação propiciando ao rompimento de linhas. Em 550 kgf registrou-se o rompimento da primeira linha resultado da propagação da ruptura dos pontos. Até elevação da força à máxima, nenhum ponto com reforço de solda colapsou.

O resultado das telas da terceira malha, com 4 pontos de reforço a cada 400 m<sup>2</sup>, pode ser observado na Figura 9**c**, ilustrando os principais pontos de fraqueza. O primeiro ponto sem reforço de solda se rompeu com 400 kgf. A partir do primeiro evento observou-se o colapso gradual dos pontos sem reforço com mesma orientação, à medida que se aplicava tensão e a tela deformava. Com 500 kgf já se registrava o colapso de uma linha. Não houve registro de ruptura de nenhum ponto com reforço de solda.

As observações dos ensaios realizados com as telas da quarta malha (malha contendo 5 pontos de reforço a cada 400 cm<sup>2</sup> de tela) permitiram a construção da Figura 9**d**. Registrouse a ruptura do primeiro ponto sem reforço de solda com 400 kgf. Daí em diante o aumento gradual da força resultava no colapso dos pontos sem reforço. Não houve nesta malha, o desprendimento de um fio, como nos casos anteriores. Com a malha de reforço em configuração estagiada, pontos de mesma linha não se rompiam, evitando o desprendimento de uma linha inteira. A orientação da ruptura dos pontos era em diagonal, sendo cercados por soldas evitando movimentação suficiente para permitir a passagem de blocos maiores que  $10 \times 10$  cm, malha da tela.

A quinta malha, com 6 pontos de reforços em 400 cm<sup>2</sup>, apresentou comportamento ilustrado na Figura 9e. A primeira ruptura em pontos sem reforço de solda, com 400 kgf. A partir do primeiro colapso o aumento gradativo da tensão em 50 kgf gerava ruptura de novos pontos, em geral, na mesma linha da primeira ocorrência. Em 700 kgf já havia linhas completamente soltas, tornando a tela ineficiente. Esta malha foi a primeira a apresentar ruptura de um ponto com reforços de solda, com uma força de 900 kgf localizada perto da placa de apoio, responsável por prender a tela no tirante. Analisando a ruptura observou-se que foi provocada por uma força cisalhante originada pela própria placa de apoio devido a forma como foi instalada ao tirante, com sua ponta inclinada no sentido contrário ao da tensão.

Durante os ensaios a sexta malha, com 9 pontos de reforços em 400 cm<sup>2</sup>, comportou-se conforme Figura 9f. Foi registrada a ruptura de pontos de solda em 2 casos, com forças de 900 kgf e 950 kgf. Ambos foram localizados na região de contato com a placa responsável por prender a tela ao tirante. Com a deformação da tela a medida que se adicionava mais força de tração, a placa acabava exercendo uma tensão de cisalhamento, resultando na ruptura dos pontos com reforço de solda. A quinta malha já havia apresentado o mesmo problema, mas, devido à série de testes e desgaste da rosca do tirante a placa acabava sempre ficando um pouco inclinada, o suficiente para cisalhar algumas amostras.

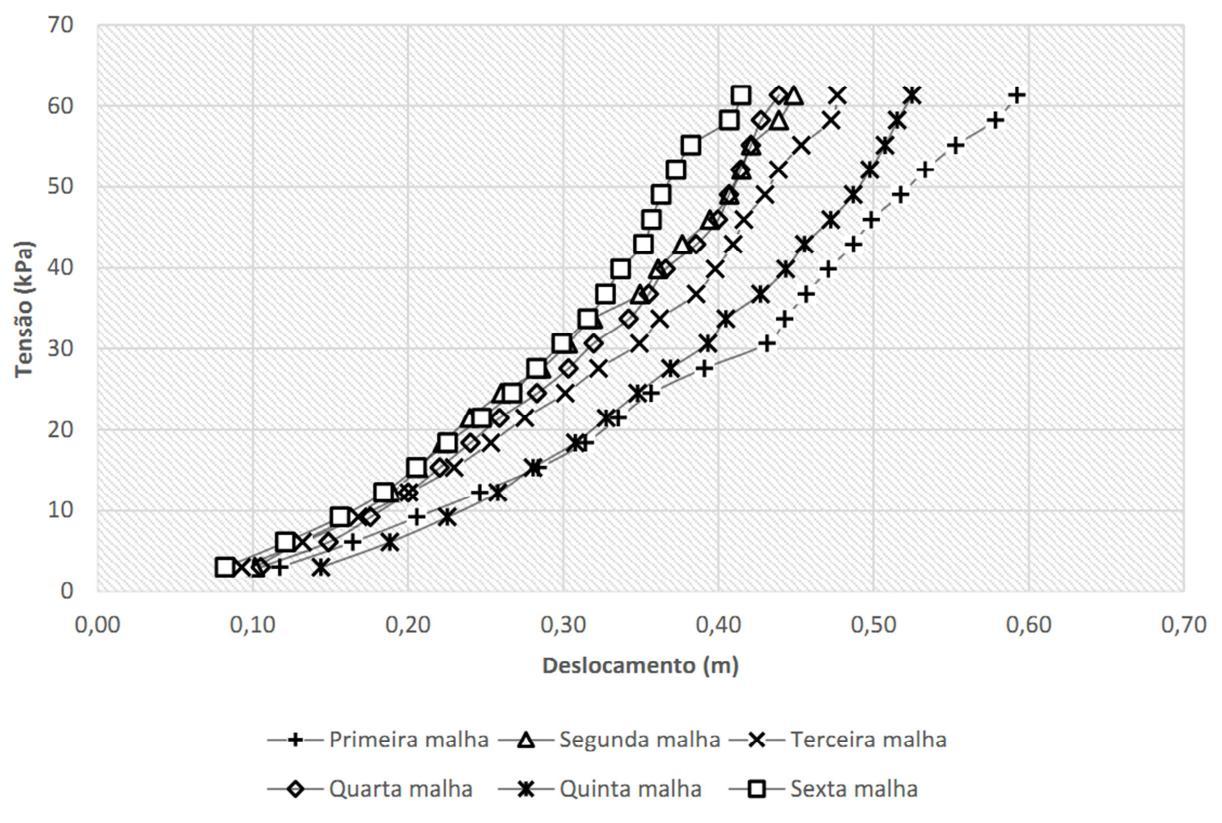
Figura 10. Diagrama tensão versus deformação contendo todos os resultados obtidos, malha por malha. Fonte: Próprio autor.

Na Figura 10 é possível verificar os diagramas tensão x deslocamento construídos a partir dos resultados dos ensaios, traçados a partir da deformação média, para um dado valor de tensão. Observa-se uma proximidade entre os diagramas das diferentes malhas, fator que pode estar atrelado às limitações do aparato experimental ou inconformidades das próprias telas. Ainda assim, os resultados são válidos, pois permitem uma estimativa do comportamento das malhas frente ao reforço de solda.

A curva que melhor de se adequou ao comportamento das deformações foi a potência, apresentando valores de R<sup>2</sup> mais próximos de 1. Sua equação fundamental é da forma  $y = ax^b$  com y representado a tensão aplicada e x a deslocamento resultante. Os parâmetros do modelo foram determinados pelo ajuste dos pontos experimentais à curva teórica usando o método dos mínimos quadrados com o software Excel. A Tabela 1 apresenta os parâmetros das equações de correlação bem como o R<sup>2</sup>. Pretendia-se estabelecer uma relação entre os coeficientes e a quantidade de reforços da tela, a partir dos dados da Tabela 1, não sendo possível.

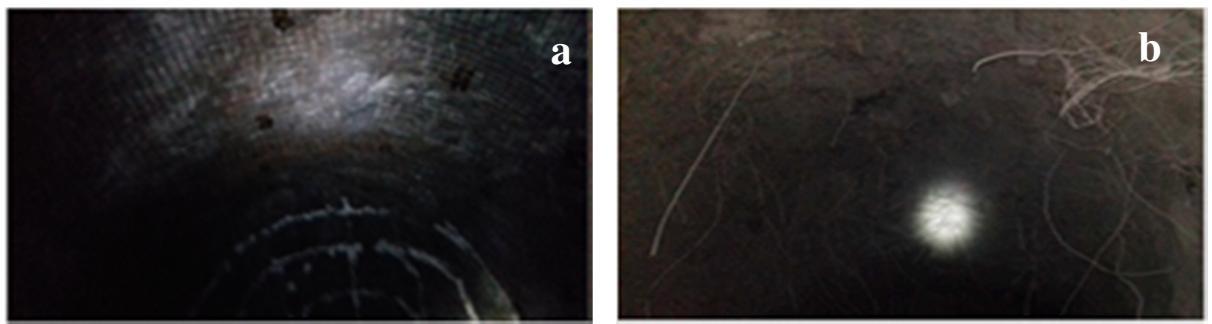
Figura 11. Antes (a) e depois (b) do N-707 após detonação de uma frente de desenvolvimento, com a tela antiga (Primeira malha). Fonte: Próprio autor.

Ao final dos ensaios de campo, contabilizou-se uma perda de aproximadamente 70% para a primeira malha. A Figura 11**b** demonstra o estado das telas após os desmontes. Para a quarta malha a perda contabilizada foi de aproximadamente 40%, com o resultado das telas pós-desmonte ilustrada na Figura 12**b**. Logo, a redução da perda em comparação com a da primeira malha de reforço foi de aproximadamente 57%.

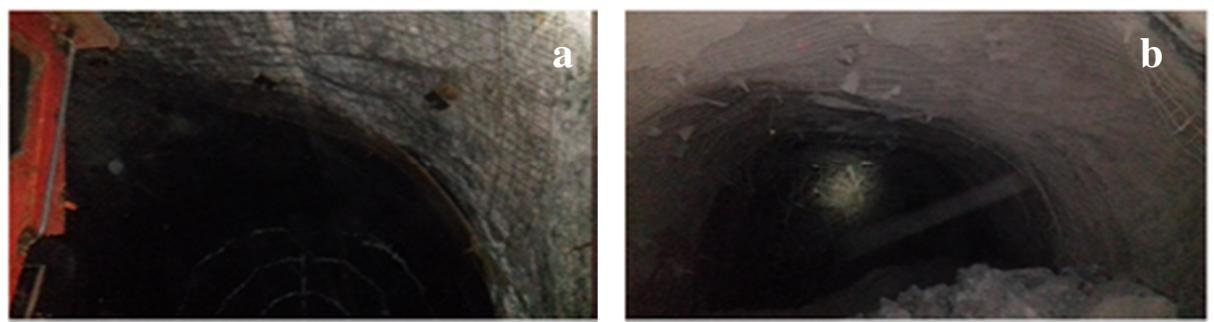
Figura 12. Antes (a) e depois (b) do N-840 N1 após a detonação de uma frente de desenvolvimento, com o reforço no padrão da quarta malha. Fonte: Próprio autor.
