CARACTERIZAÇÃO GEOMECÂNICA E ANÁLISE DE ESTABILIDADE DE TALUDES ROCHOSOS

A análise das condições de estabilidade de taludes rochosos é de grande relevância dentro da mineração, de forma a garantir a segurança das operações dentro da mina. Dentro desse contexto, este trabalho teve por objetivo avaliar as condições de estabilidade de três taludes rochosos localizados às margens da rodovia BR-262, propondo possíveis medidas de estabilização e contenção de danos. Para tanto, foi realizado um levantamento em campo dos parâmetros geomecânicos e das condições dos maciços rochosos em estudo, sendo então realizadas análises cinemáticas e de estabilidade. Todos os taludes analisados apresentaram-se estáveis nas condições observadas. Foram propostas medidas de contenção e estabilização, de modo a garantir a estabilidade em caso de variações das condições atuais.

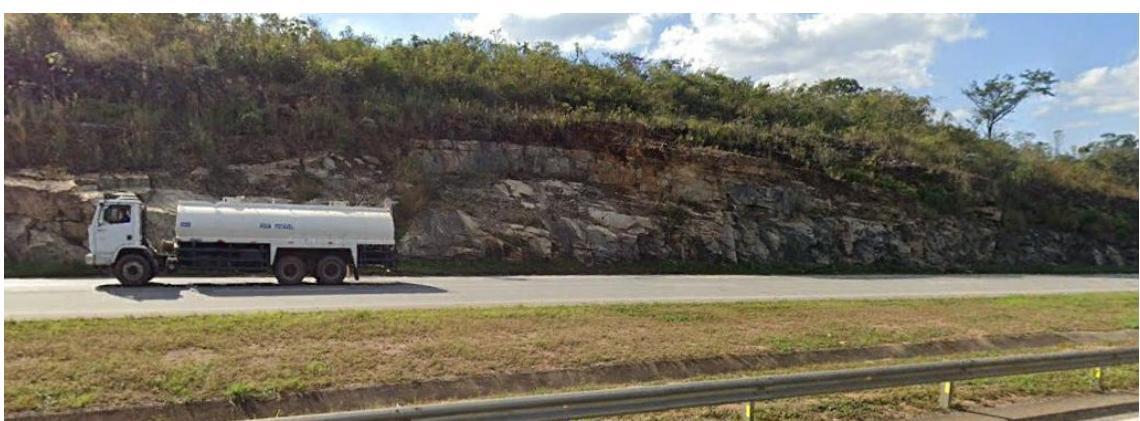
Figura 1: Talude 1

Foi verificado que o Talude 1 é composto por gnaisse, sendo que o bandamento apresentase centimétrico a métrico, além de possuir algumas regiões milonitizadas. O intemperismo atuou de maneira mais intensa na porção superior deste talude. Pode-se observar, neste talude, a existência dos minerais de feldspato rosa, além de anfibólio e biotita. A granulação observada é classificada como fina a grossa. A coloração apresentada por este talude é cinza claro na região inferior e avermelhada na porção superior. A altura do talude vai de 4,5 metros a 8 metros mediante toda a extensão alvo de estudo.

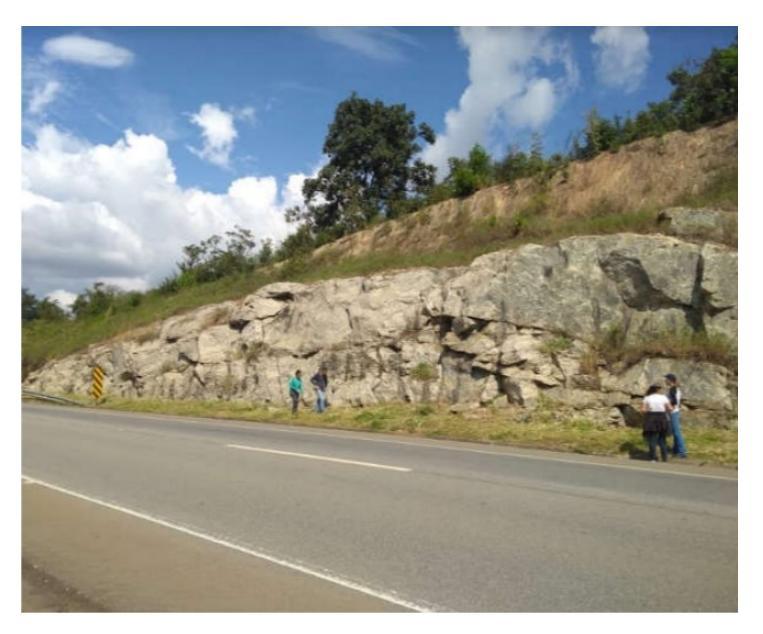
Figura 2: Talude 2

No Talude 2 há gnaisses, contendo bandamentos que variam de centimétricos a métricos. Observa-se também porções máficas e migmatíticas, contendo minerais de feldspato rosa (cuja granulação era centimétrica), anfibólio, biotita e quartzo. A cor apresentada por este talude varia de cinza claro a branco. A altura apresentada do talude é 8,5 metros.

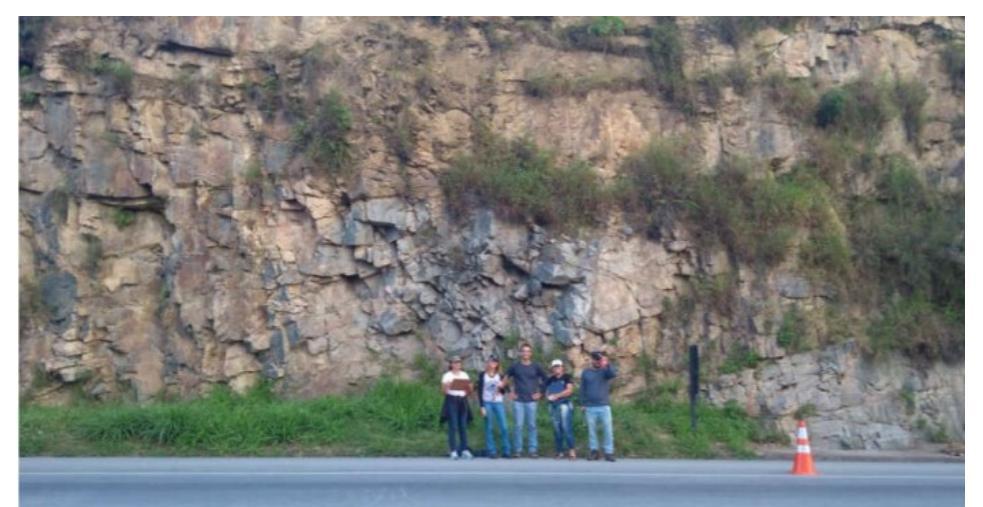
Figura 3: Talude 3

Há registros, no Talude 3, de gnaisses com bandamentos que variam de centimétricos a métricos. Também foram observados diques félsicos e porções máficas, além de migmatitos. Neste talude existe a presença de quartzo, anfibólio, feldspato e biotita. Este talude apresenta granulação fina. Entre os taludes analisados, o Talude 3 é aquele que apresenta a maior extensão lateral, com sua altura variando entre 4,5 metros e 7,3 metros ao longo da porção em que o estudo foi feito.

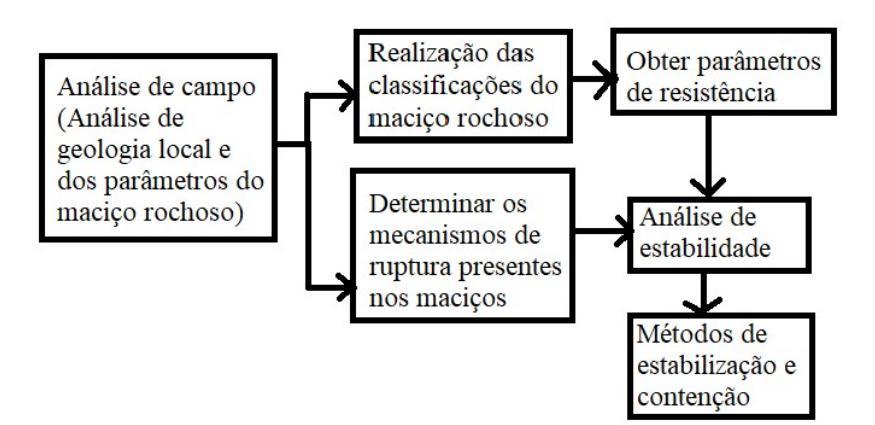
Figura 4: Etapas da pesquisa.

Posteriormente, foi realizada uma análise cinemática a fim de distinguir quais mecanismos de ruptura se manifesta nos taludes em estudo, havendo a possibilidade de encontrar, ruptura planar, em cunha, circular, tombamento de blocos e tombamento flexural. Com o resultado da análise cinemática, realizou-se uma análise de estabilidade, na qual se obteve o fator de segurança para cada talude ou setor do talude. Desta forma, medidas de estabilização e contenção de blocos puderam ser propostas. A Figura 4 indica como a ordem destes processos ocorreu.

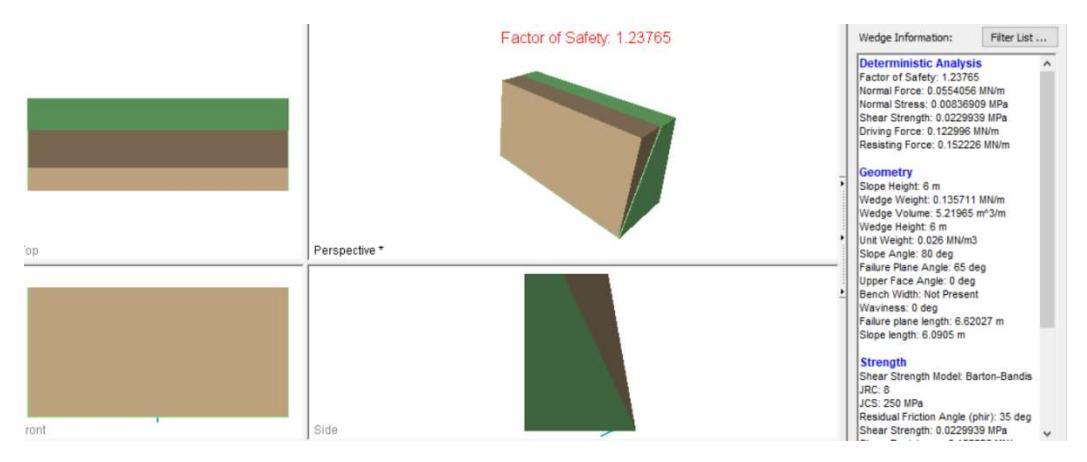
Figura 5: Análise de estabilidade do setor 2 do talude 1.

No caso de ruptura planar, apenas o setor 2 do Talude 1 foi analisado devido a interpretações dos resultados plotados no software *Dips*. Estas interpretações se referem ao fato de que uma quantidade de polos insuficiente (pequena em relação ao total de polos) para o setor 3 do Talude 1 caiu na região de ruptura planar. Para os outros setores e taludes, não foi feita a análise porque a análise cinemática indicou 0% de chance de ruptura planar. Para o setor 2 do Talude 1, considerando o talude seco, o fator de segurança obtido em caso de ruptura planar foi 1,238, como indica a Figura 5. Foi realizada ainda uma análise de sensibilidade para avaliar o efeito da presença de água no talude. A Figura 6 apresenta os resultados dessa análise, indicando que o talude em questão apenas consegue se manter estável com um nível de saturação inferior a aproximadamente 25%. Essas análises foram efetuadas a partir do software *RocPlane*.

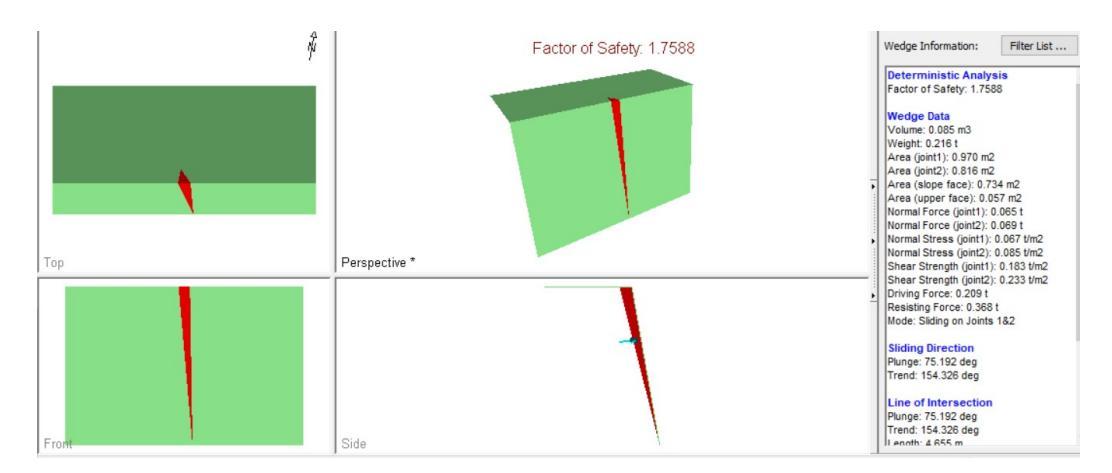
Figura 7: Fator de segurança para ruptura em cunha do setor 3 do primeiro talude.

Nos casos de ruptura em cunha, o fator de segurança obtido para o setor 3 do Talude 1 (Figura 7) foi de 1,759 aproximadamente, o que indica boas condições de estabilidade. Apenas este setor foi analisado para ruptura em cunha porque, para o Talude 2, poucas interseções de famílias de descontinuidades caíram na região que apontava ruptura em cunha. Além disso, definiu-se unicamente uma família de descontinuidade para os setores 1 e 2 do Talude 1. Foi realizada, também uma análise de sensibilidade para avaliar o efeito do nível de água no talude, indicando estabilidade da estrutura para até 47% de saturação de água (Figura 8). Essas análises foram efetuadas através do software *Swedge*.

Logo, pode-se perceber que, apesar da análise cinemática indicar alguns setores com possibilidades de ocorrência de determinados tipos de rupturas, todos os taludes se encontram estáveis. O talude que apresenta maior risco é o Talude 1, no setor 2, por apresentar fator de segurança mais próximo ao valor limite de 1, tanto na análise de ruptura planar como de tombamento de blocos. O setor que indicou maior estabilidade foi o setor 3 do Talude 1, com fator de segurança equivalente a 1,76 na análise de ruptura em cunha.

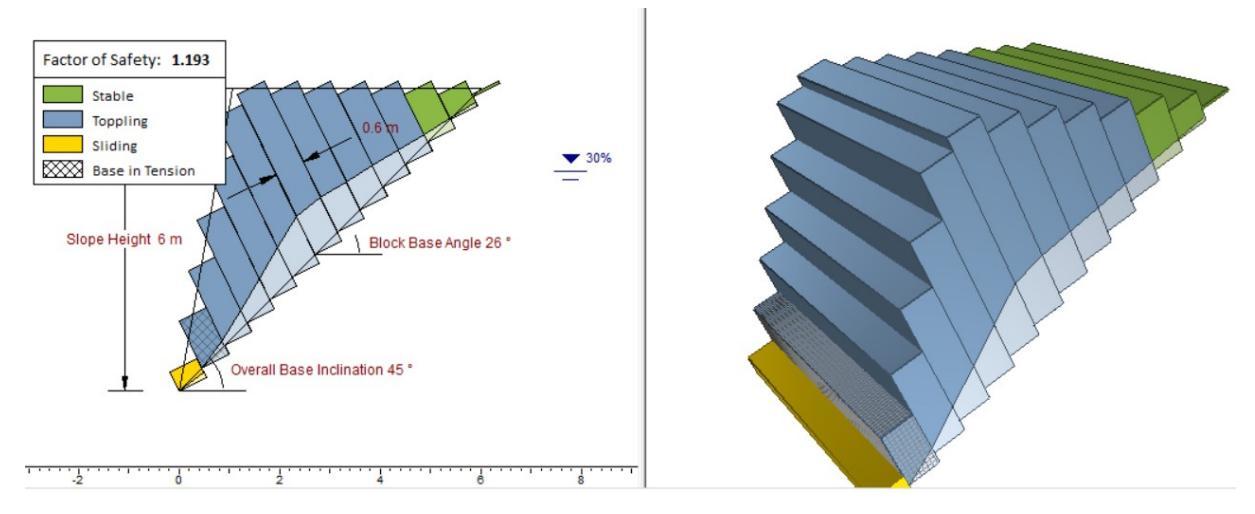
Figura 9: Fator de segurança para tombamento de blocos do setor 2 do talude 1.

O fator de segurança do setor 2 do Talude 1, para casos de tombamento de blocos, foi equivalente a 1,193 (Figura 9 e 10). No Talude 2, para análise de tombamento de blocos, o fator de segurança é de 1,301. As análises foram efetuadas a partir do software *RocTopple*.
